UNIVERSIDAD NACIONAL MICAELA BASTIDAS DE APURÍMAC
FACULTAD DE INGENIERÍA

TESIS

Evaluación de la relación entre el factor estructural y la vulnerabilidad sísmica de la construcción de viviendas ubicadas en talud a orilla del río Mariño en la ciudad de Abancay - 2019

Abancay, Perú

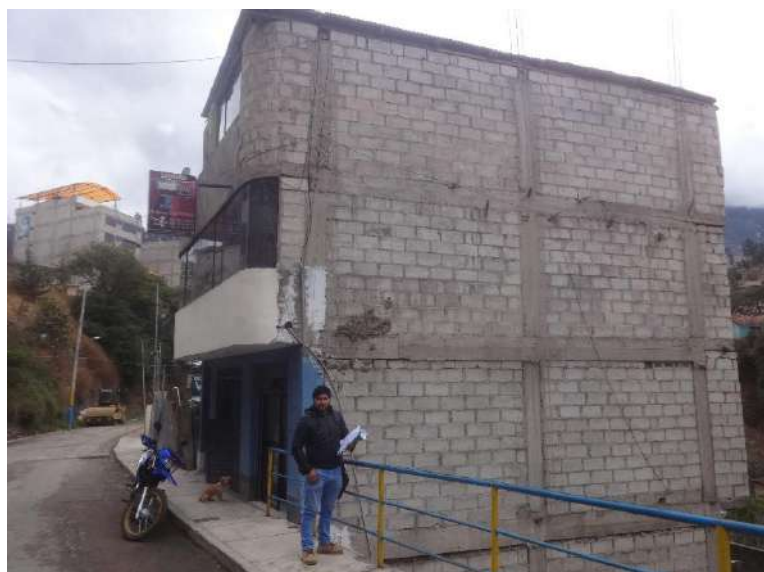
Para la vivienda en evaluación se encontró que “no posee vigas y columnas de confinamiento en todas las plantas y que está conformada por paredes ortogonales bien ligadas” (HURTADO, y otros, 2008), por tal razón la vivienda evaluada es considerado como C por tener características más próximas al tipo de estructura en análisis.

Figura 24 — Organización del sistema resistente

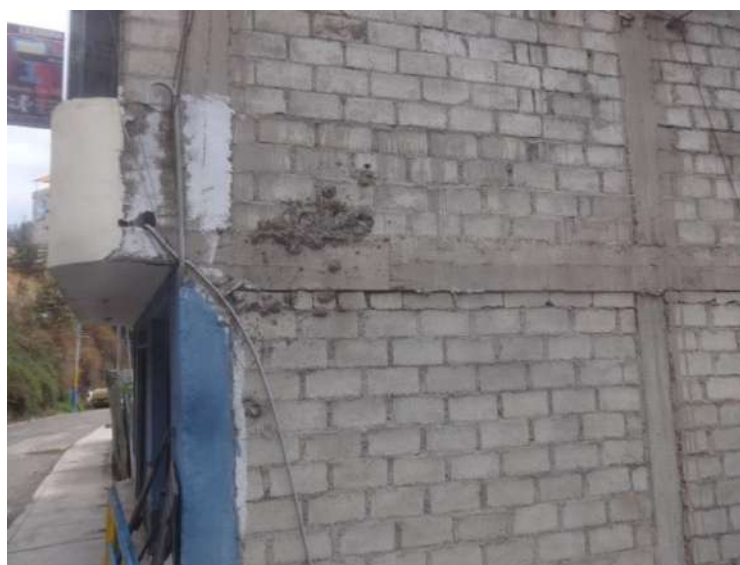
Para este parámetro se tendrá en consideración la Norma E-70 del R.N.E para una mejor evaluación de la calidad del material de construcción, tanto del ladrillo, bloque, concreto. Considerando la vivienda en evaluación se halló que gran parte de la estructura tanto como la albañilería y mortero no están acorde a lo establecido en la Norma E-070 de albañilería, por tener juntas mayores a 15 mm y menores a 10 mm de espesor tanto en el primer nivel como en los niveles posteriores a causa de no tener asesoramiento técnico basado en su diseño como en su construcción, por tal razón la vivienda analizada se evaluó como C.

Figura 25 — Calidad del sistema resistente

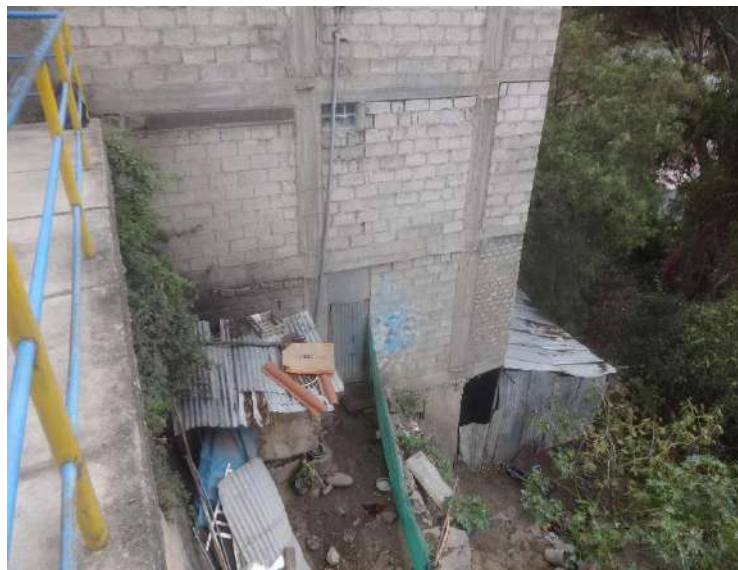
está pasando una vía alterna denominada Av. Circunvalación, por tal razón la vivienda analizada se evaluó como D.

Figura 28 — Vivienda con pendiente mayor al 30%

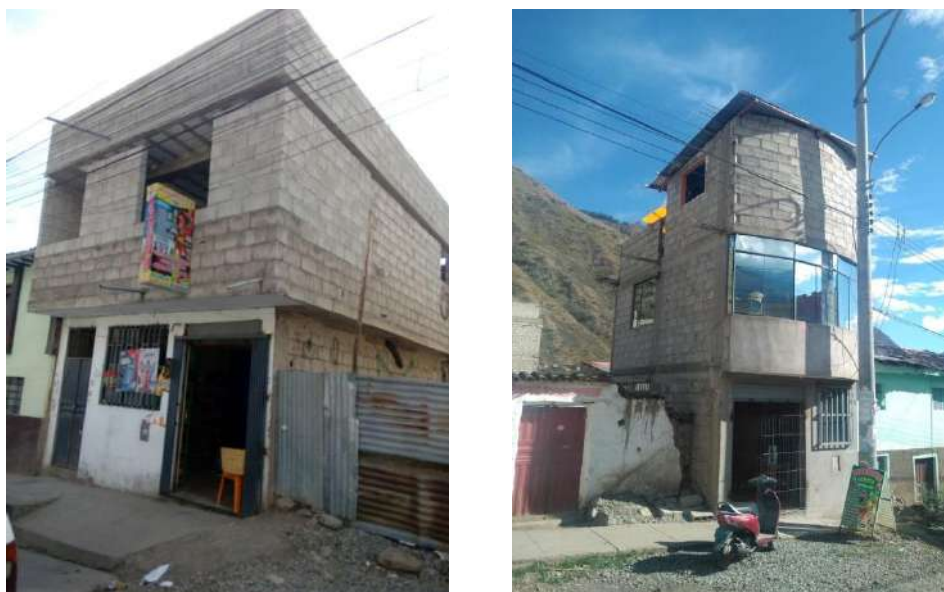
También se pudo apreciar que los parapetos tienen rajaduras y deterioro considerando así la calificación como B.

Figura 32 — Vista de parapetos inadecuados en una construcción

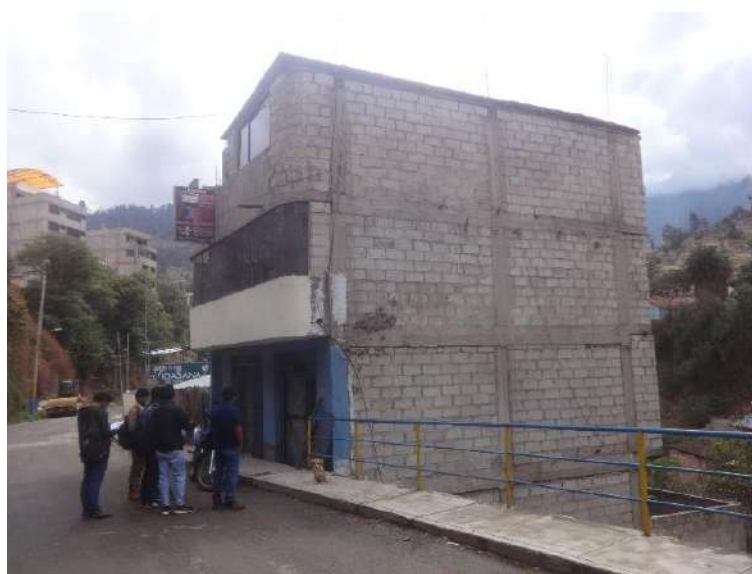
Para el caso de la vivienda en evaluación se tiene vigas y muros con pequeños agrietamientos que no ha sido provocado por terremotos si no posiblemente a efecto de su peso propio e inadecuada construcción de ellos.

Para el caso de la vivienda en evaluación se tiene una calificación de B.

Figura 33 — Estado de conservación de vivienda en evaluación

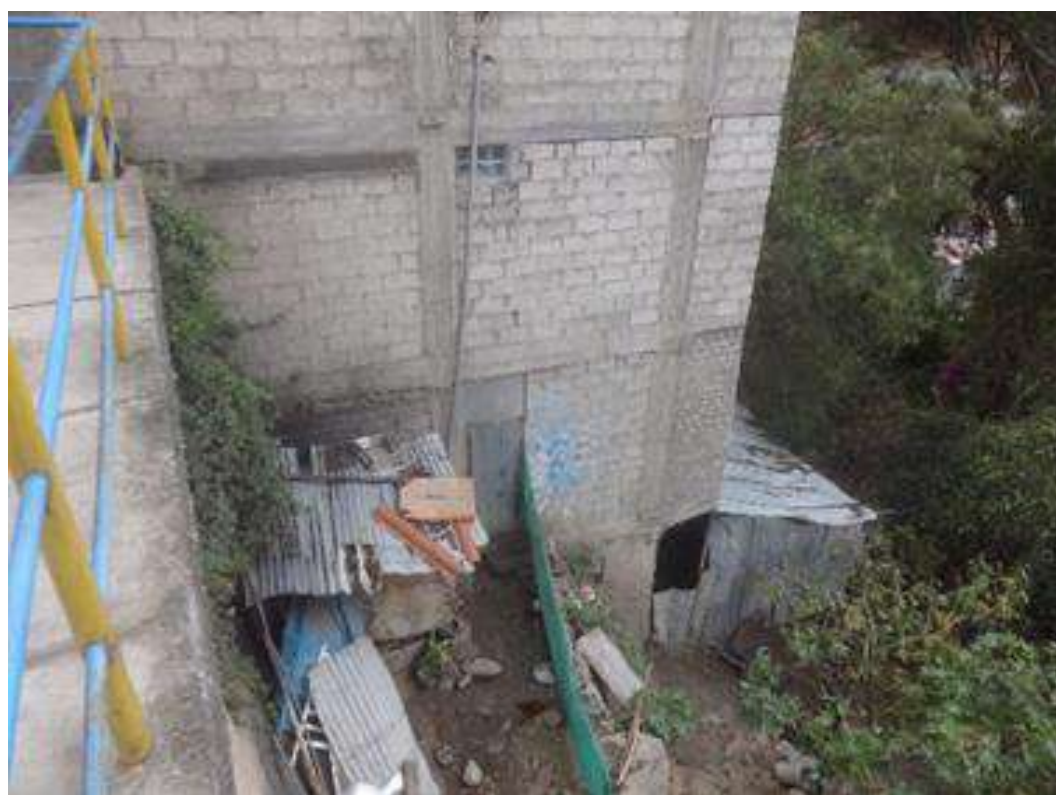
Figura 43 — Vivienda ubicada en talud con riesgo a sufrir un desplazamiento lateral

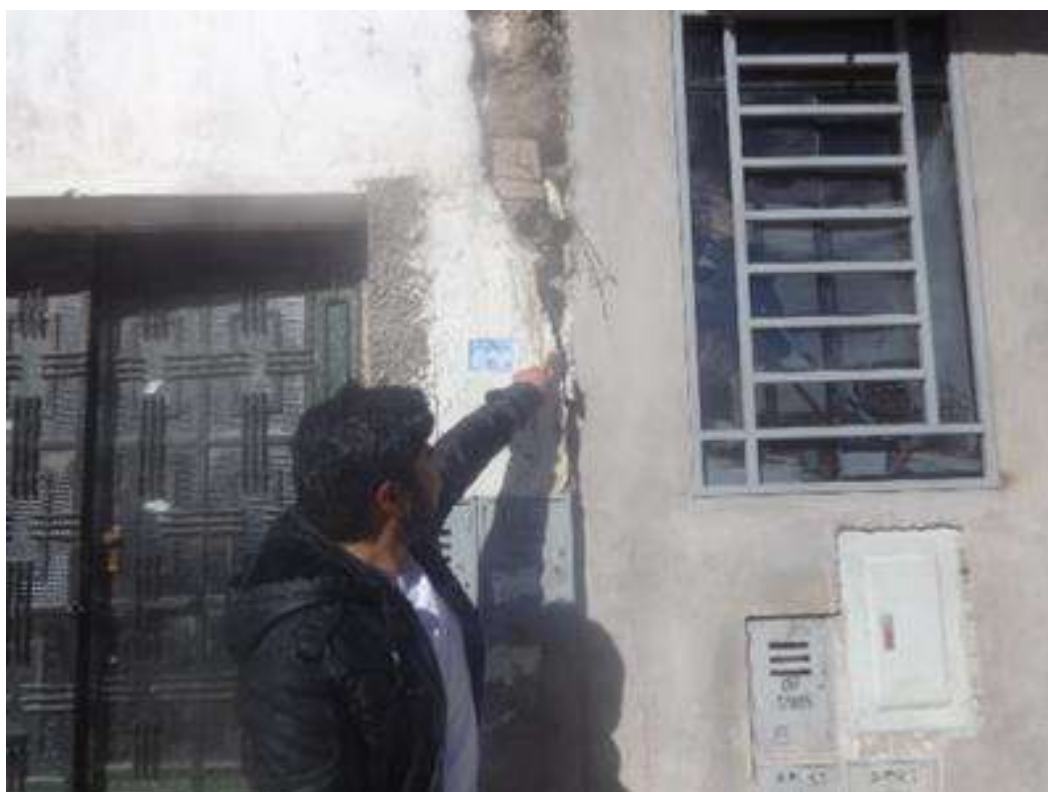
Figura 45 — Viviendas colindantes sin junta sísmica

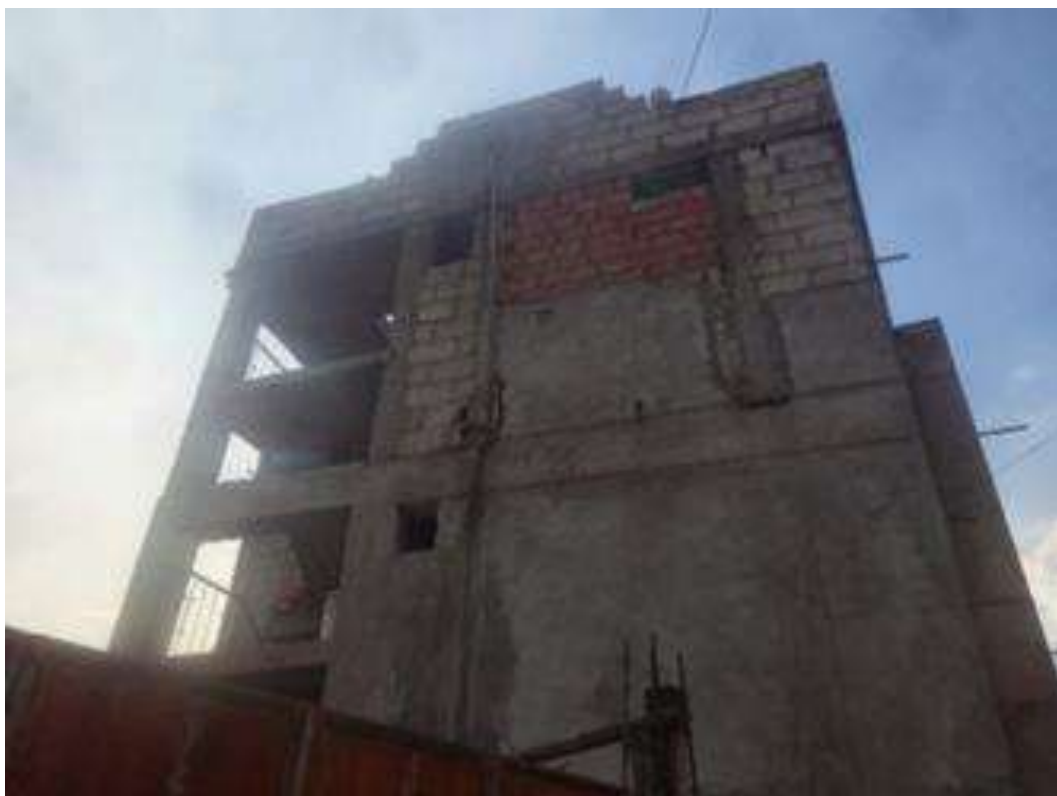
Figura 47 — Albañilería de baja calidad y no homogénea

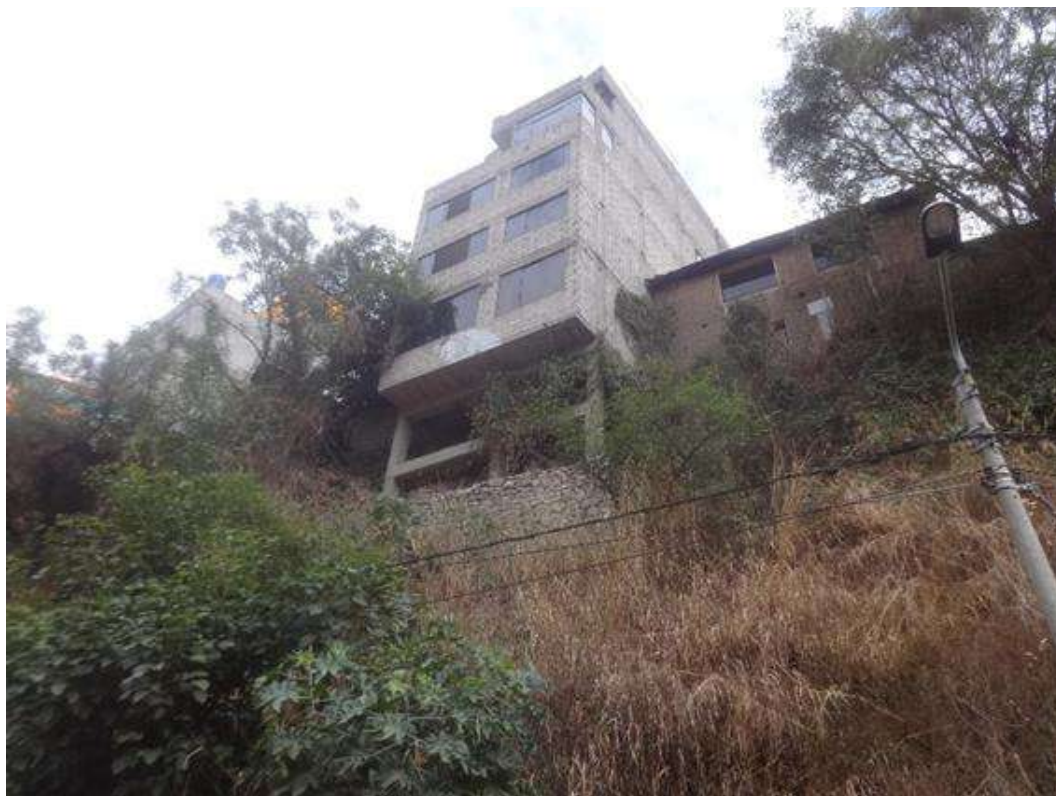
Figura 48 — Vivienda ubicada en talud con pendiente mayor al 50%

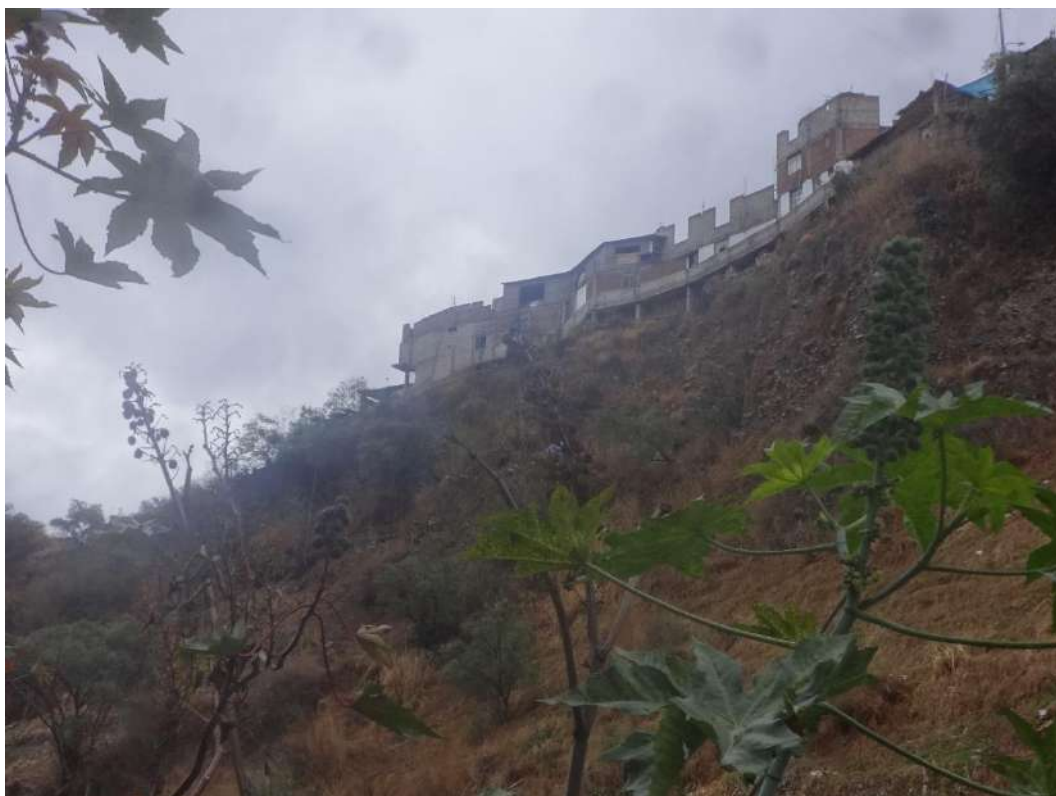
Figura 49 — Vivienda ubicada en talud con riesgo a sufrir un deslizamiento lateral
