TESIS

Incidencia de los factores en el deterioro de la carpeta de rodadura de la vía, San Jerónimo –
Andahuaylas, provincia de Andahuaylas - Apurímac, 2023

Roger Alex Oscoco Mejía

En la vía San Jerónimo – Andahuaylas, ubicada en la provincia de Andahuaylas, se observan diversas fallas en la carpeta de rodadura, y de acuerdo a la evaluación del PCI, esta tiene un PCI de 48.23, es decir, califica como regular; por tanto, es necesario determinar la incidencia de los factores que ocasionan el deterioro en la carpeta de rodadura, siendo este el objetivo de la investigación. La investigación es de tipo aplicada, con enfoque cuantitativo, diseño no experimental, y alcance descriptivo-explicativo. La población y muestra estuvo conformada por los tramos que presentan deterioro. La técnica usada fue la observación, la recolección de datos se realizó de acuerdo a los formatos de PCI. Como resultado se identificó 9 tipos de fallas siendo la de mayor presencia, las grietas longitudinales y transversales con 27,2 %, y menor frecuencia, las de desprendimiento de agregados con 1,7%; así mismo, de acuerdo a las pruebas estadísticas de correlación del coeficiente Rho de Spearman y Pearson, para e

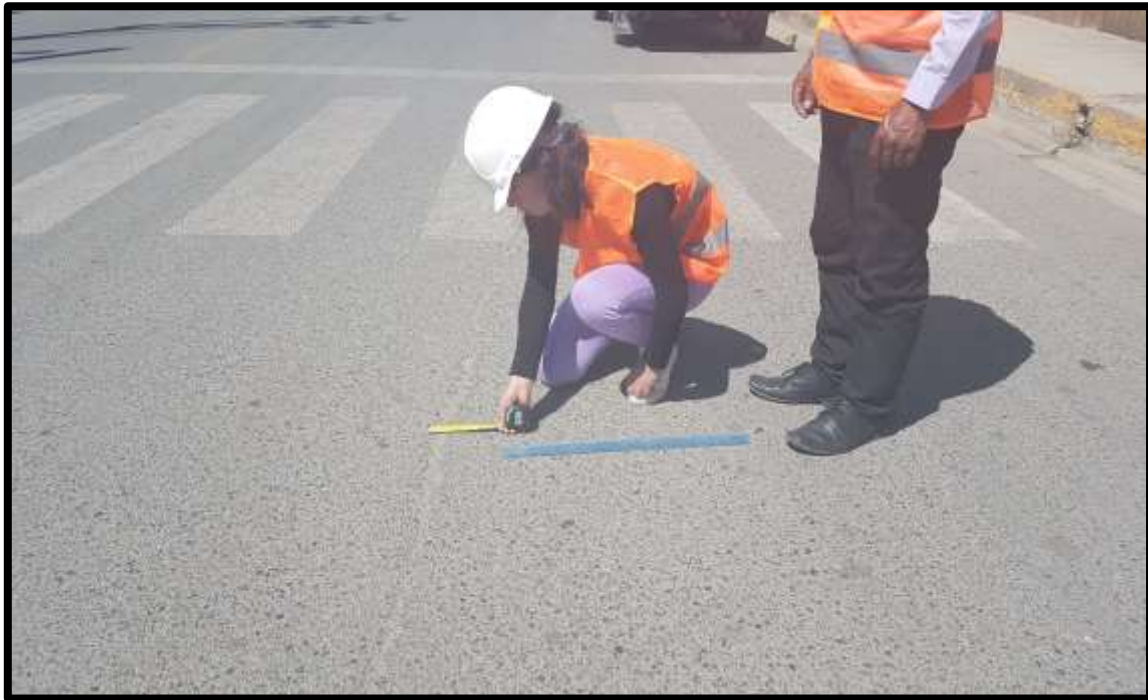
Figura 92 — Grietas Longitudinales (ancho > 1 mm y ≤ 3 mm). AV. LEONCIO PRADO
KM 0+000 AL KM 0+0035.40

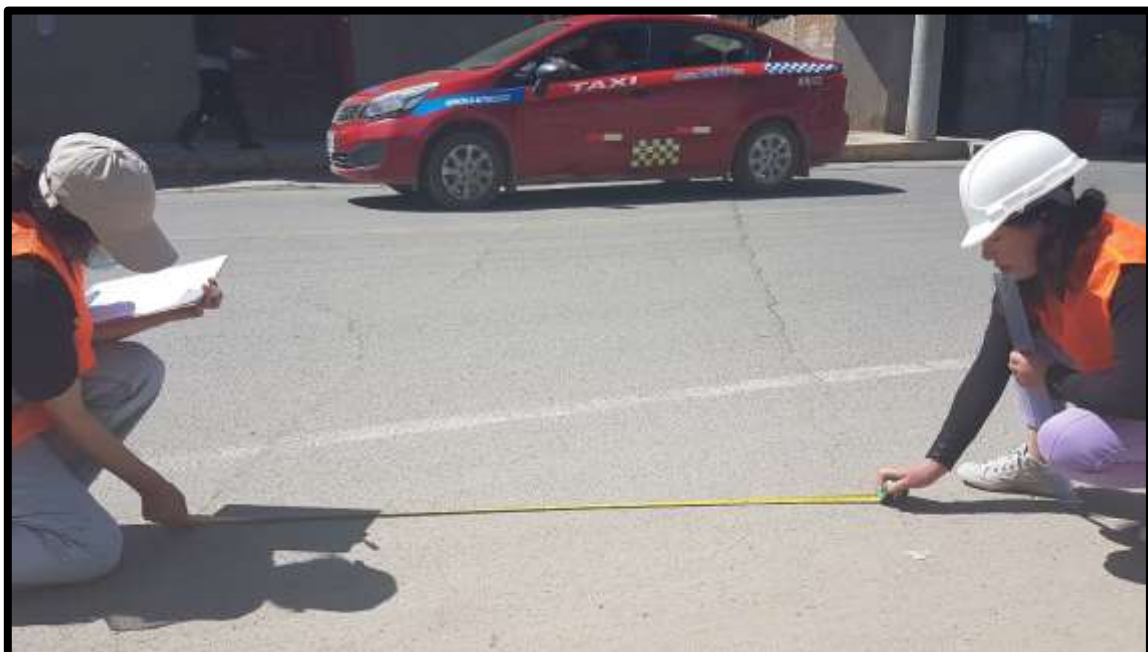
Figura 93— Grietas longitudinal y transversal/ AV. LEONCIO PRADO KM 0+177 AL
KM 0+212.40

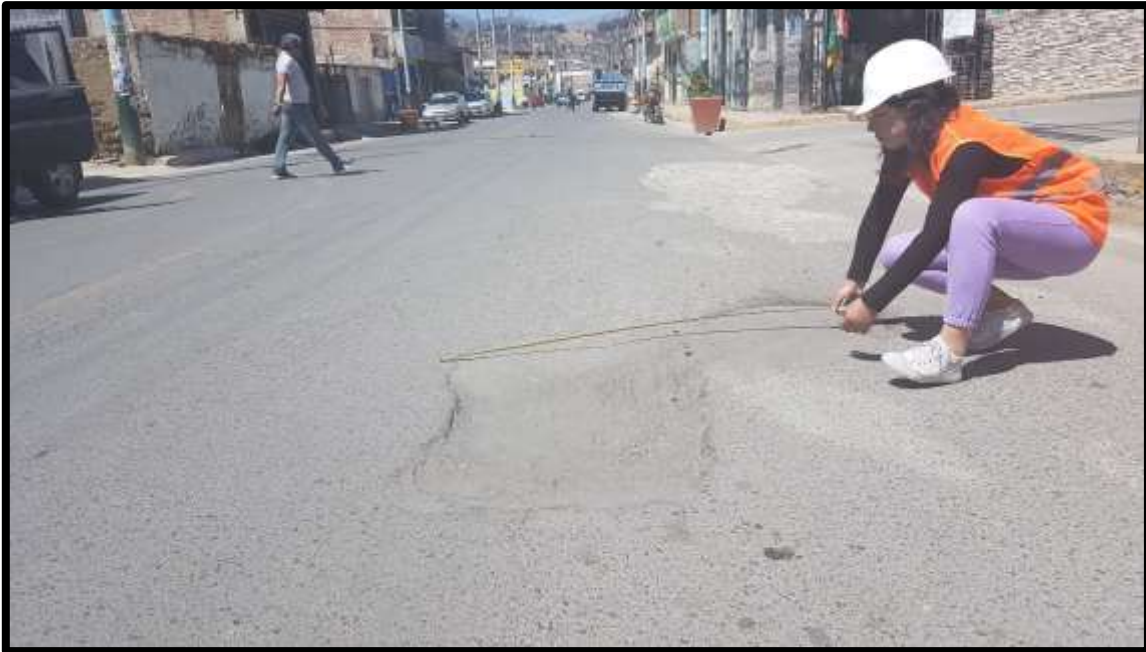
**Figura 94 — Ahuellamiento de severidad Media / Tramo 04 / AV. LEONCIO PRADO
KM 0+531 AL KM 0+566**

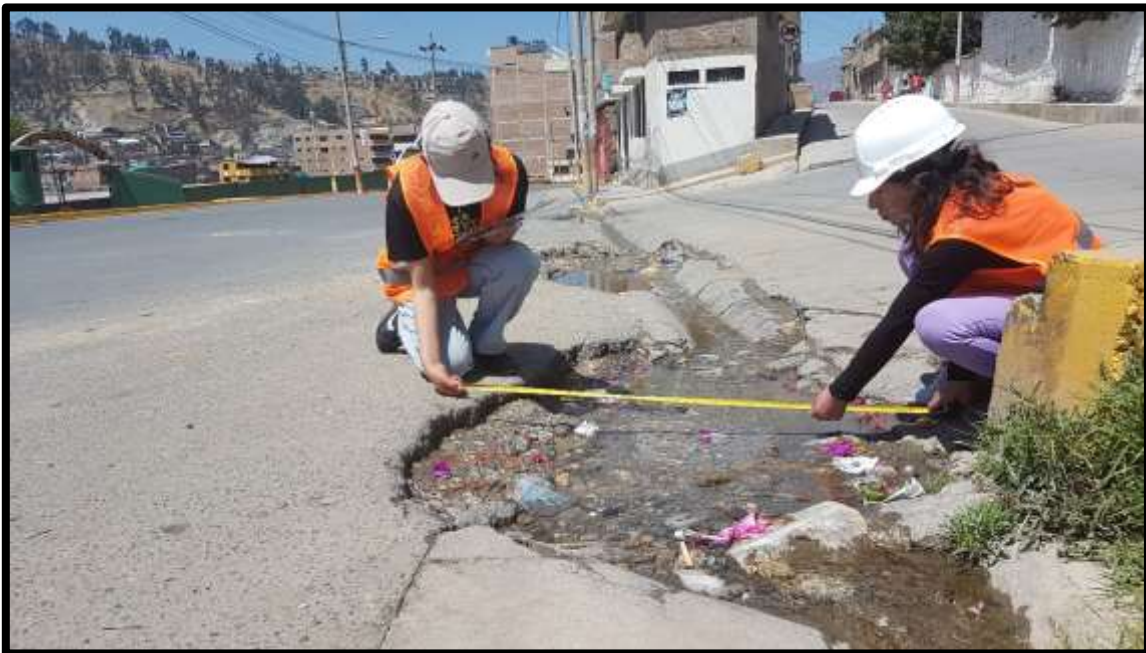
**Figura 95 — Huevo en borde de severidad media / Tramo 06 / AV. LEONCIO PRADO
KM 0+708 AL KM 0+743.40**

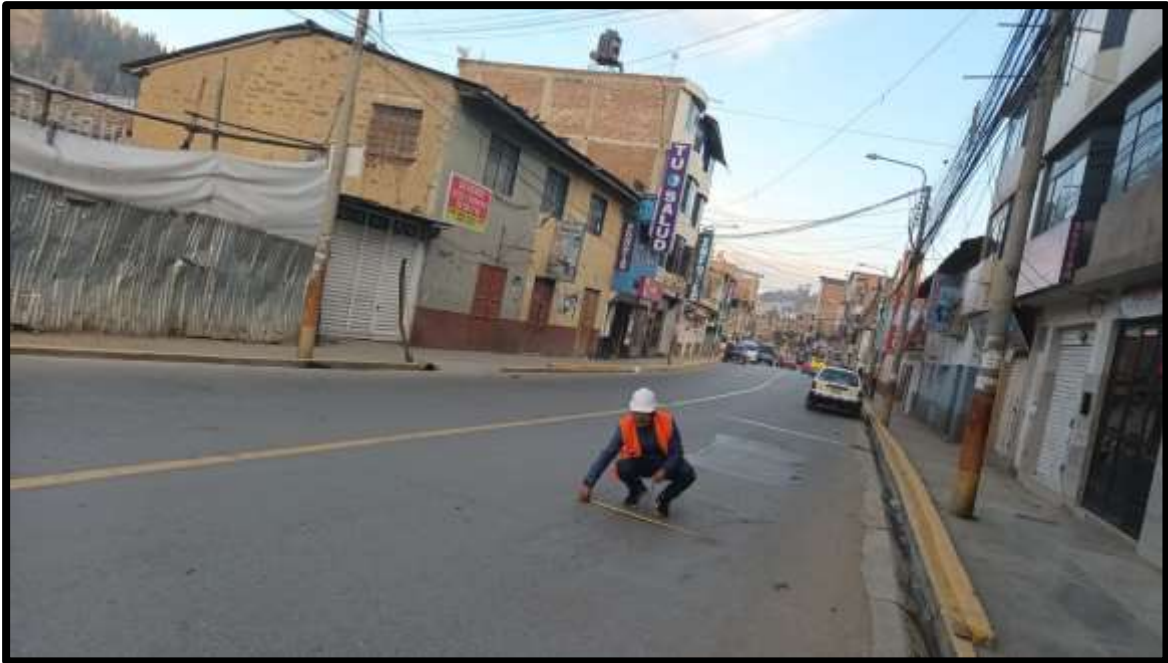
Figura 96 — Parcheo de severidad Media en la AV. PERU, KM 1+593 AL KM 1+628

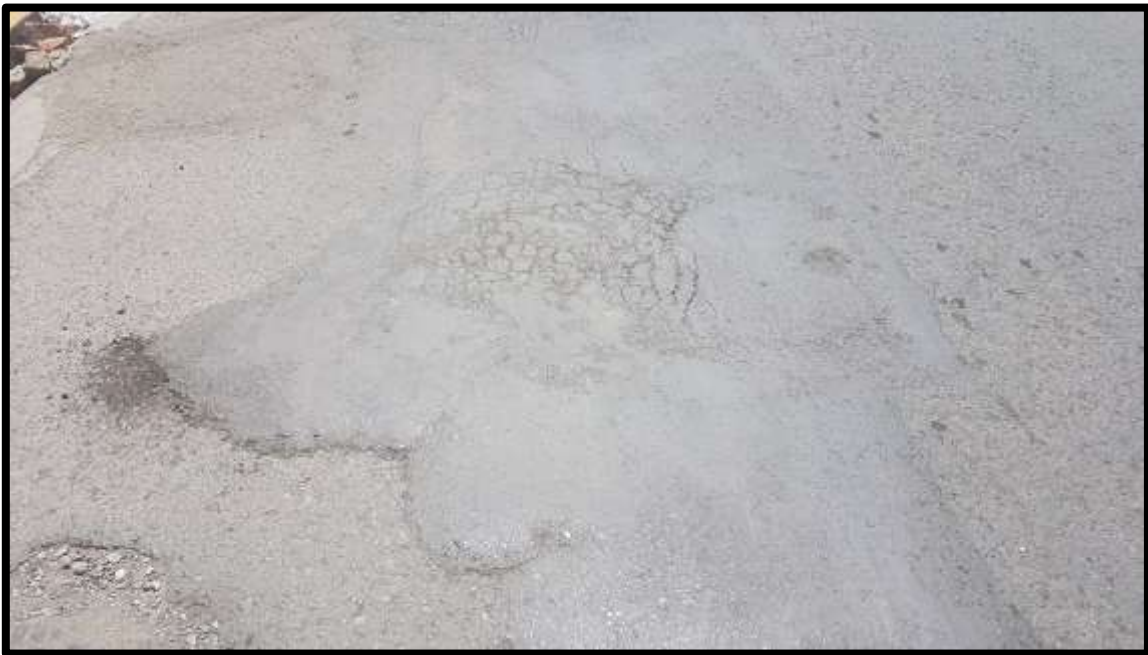
Figura 97 — Hinchamiento de severidad Media / Tramo 12 / AV. PERU KM 1+947 AL KM 1+982.40

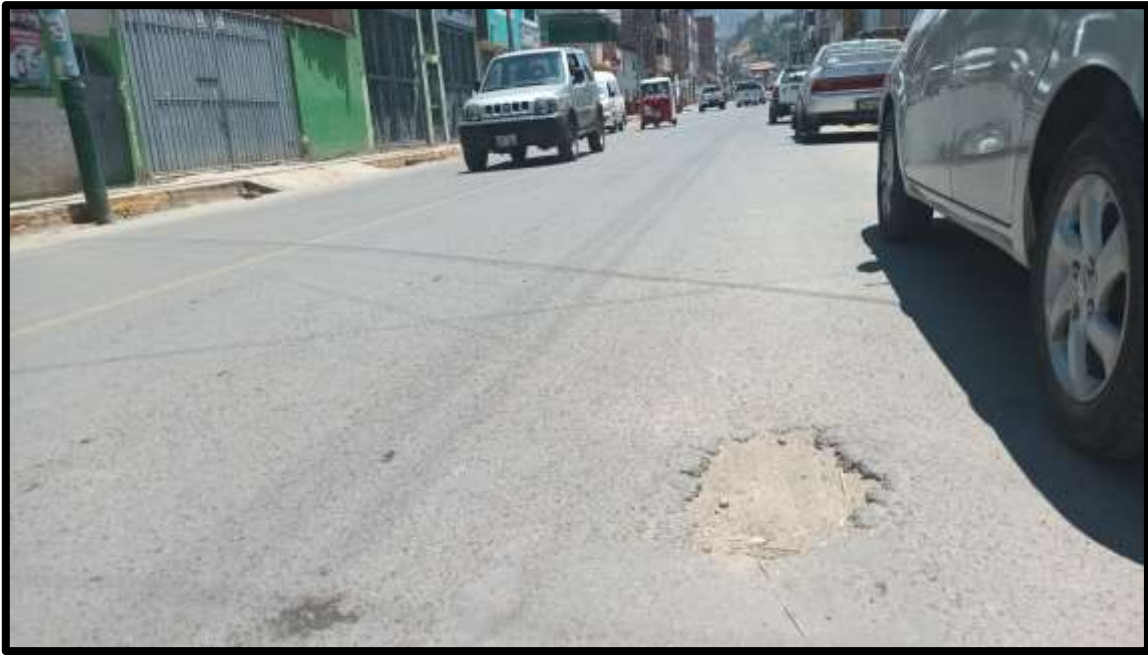
Figura 98 — Huevo de Baja severidad / Tramo 12 / AV. PERU KM 1+947 AL KM 1+982.40

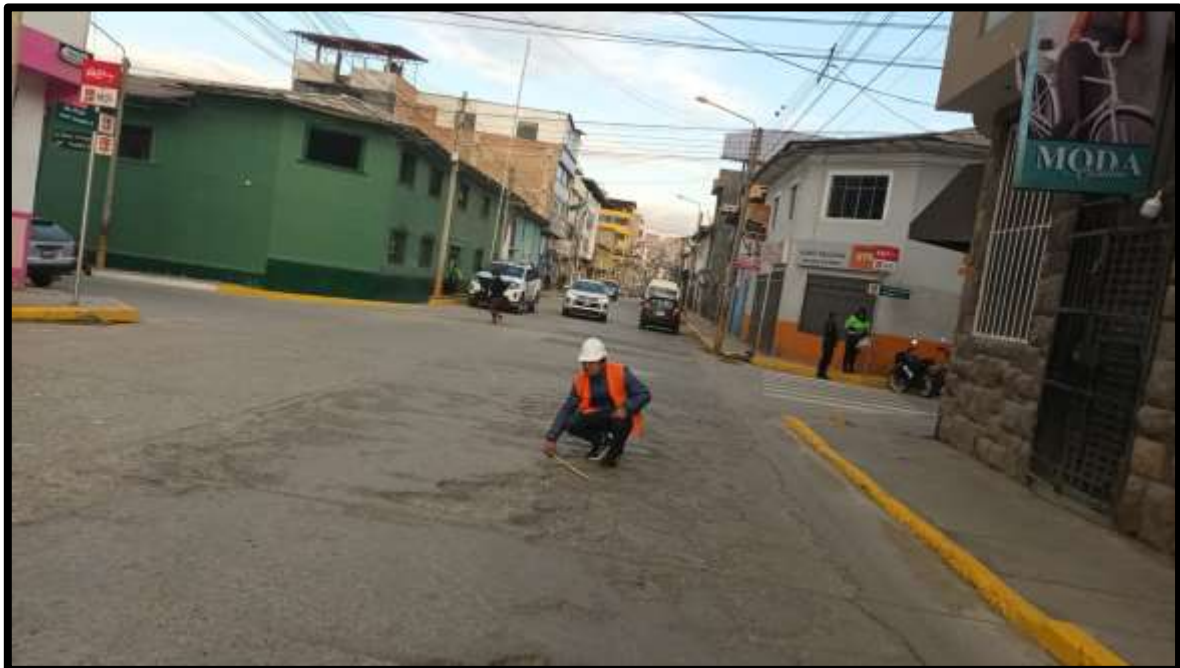
Figura 99 — Agrietamiento en bloque de severidad media / Tramo 13 / AV. PERU KM 2+124 AL KM 2+159.40

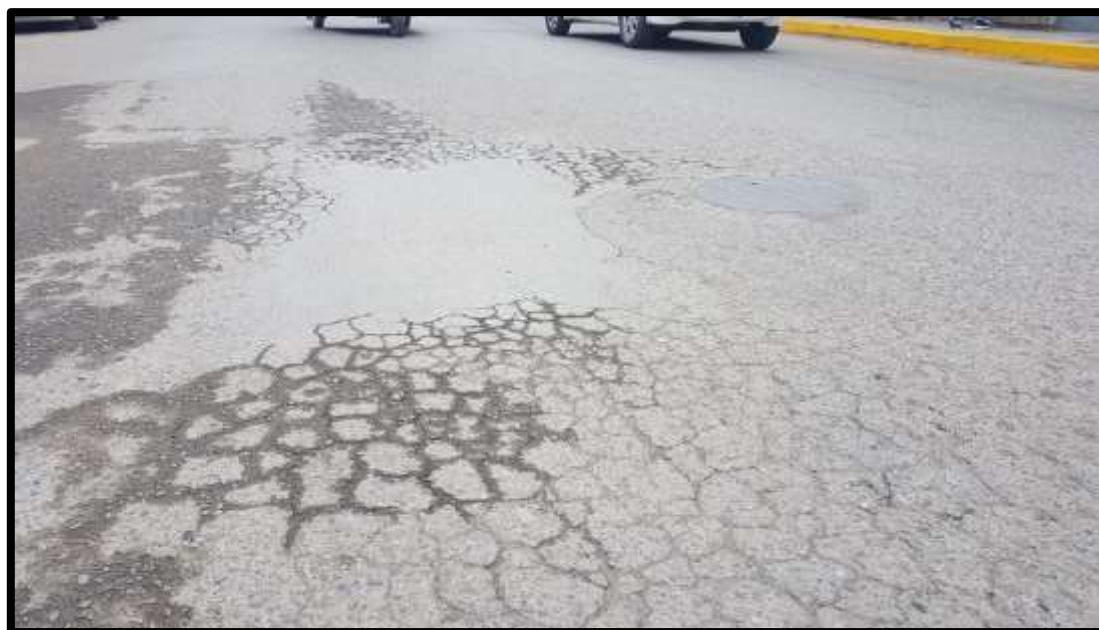
**Figura 100 — Piel de cocodrilo de severidad media / Tramo 13 / AV. PERU KM 2+124
AL KM 2+159.40**
