**UNIVERSIDAD MICAELA BASTIDAS DE APURÍMAC  
FACULTAD DE INGENIERÍA**

Rendimiento de la mano de obra en las partidas de encofrado, acero y concreto en columnas, vigas y losas aligeradas en tiempos de pandemia caso: Proyecto de mejoramiento de los servicios educativos en la I.E.S. Juan Antonio Trelles de Huancarama - Andahuaylas, 2020

Para optar el Título Profesional de Ingeniero Civil

Abancay, Perú  
2022

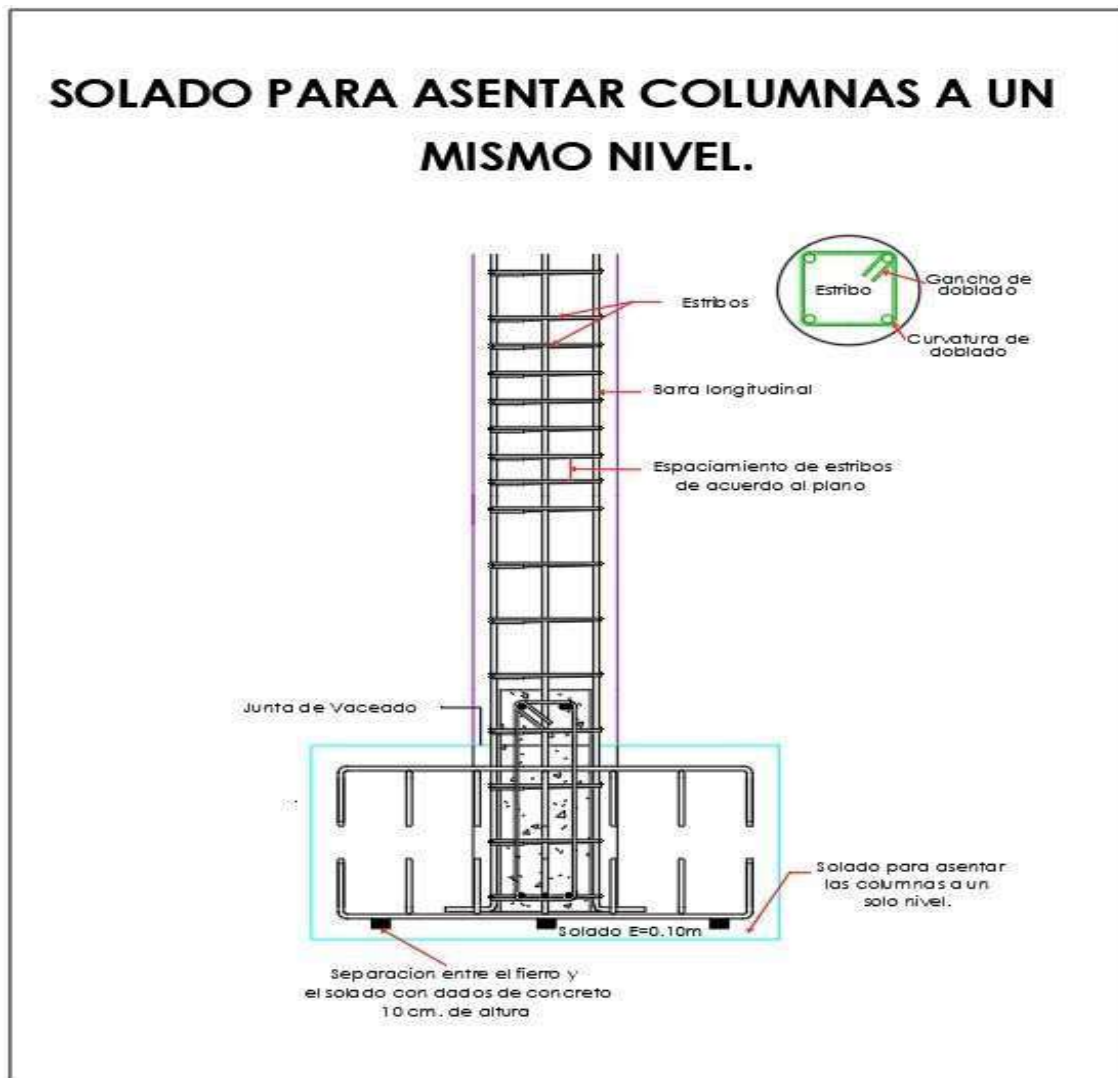
“Se colocará la columna armada al interior de la zanja, apoyándola sobre unos dados de concreto, no deberá usarse piedras, desechos u otro material frágil en vez de estos dados, ya que al resbalarse o romperse la armadura, quedará desnivelada. Para fijar la columna de forma vertical, se le amarrará unos barrotes de madera apoyados en el suelo” (Aceros Arequipa 2010).

**Figura 2— Solado para asentar columna a un mismo nivel**
