ESCUELA ACADÉMICO PROFESIONAL DE INGENIERÍA CIVIL

Evaluación del impacto del flujo vehicular en la transitabilidad de carreteras vecinales
utilizando la metodología URCI y ensayos de campo en el distrito de Abancay - Apurímac,
2023

Para optar el título profesional de Ingeniero Civil

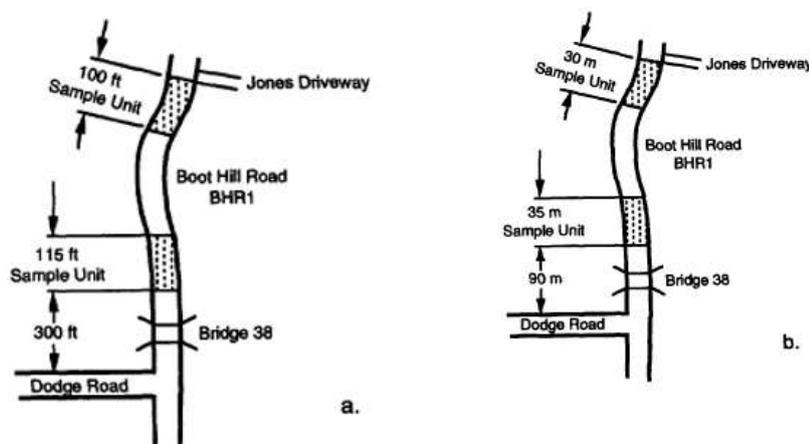
La figura muestra ejemplos de unidad de muestreo que se deben tomar para hallar el nivel de severidad para carreteras sin pavimentar.

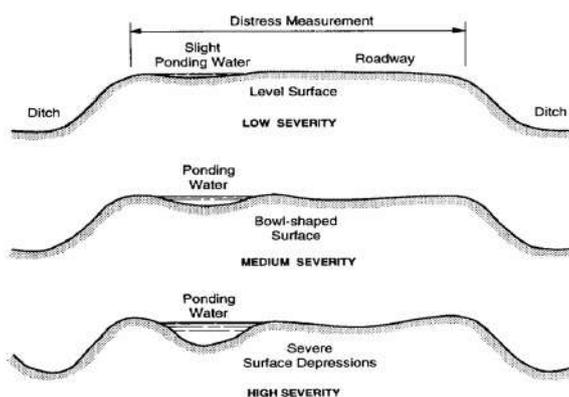
– Sección transversal incorrecto (81)

La figura muestra el nivel de severidad de la sección transversal incorrecta en una muestra de vía sin pavimentar, esta puede tener una severidad baja, media o alta, la cual se define con las medidas tomadas en campo.

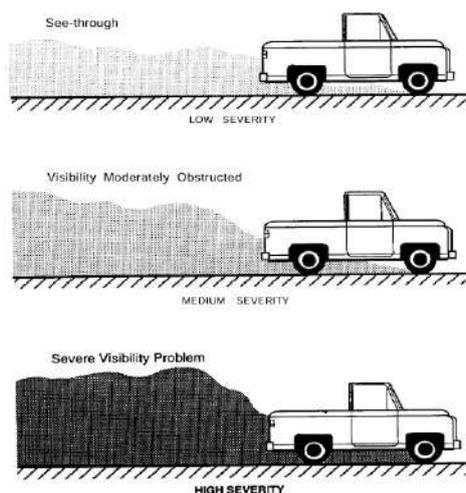
– **Polvo (84)**

La figura muestra el nivel de severidad del polvo de una vía sin pavimentar según el manual URCI, esta puede tener una severidad baja, media o alta, la cual se define con los datos tomados en campo.

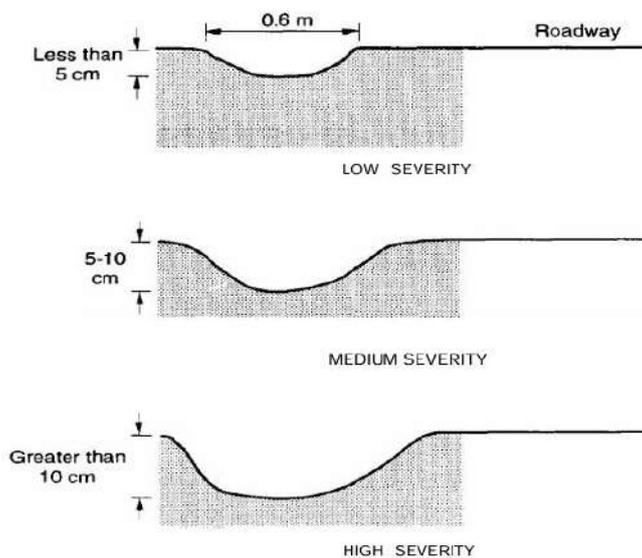
– **Baches (85)**

La figura muestra el nivel de severidad de baches de una vía sin pavimentar según el manual URCI, esta puede tener una severidad baja, media o alta, la cual se define con los datos tomados en campo.

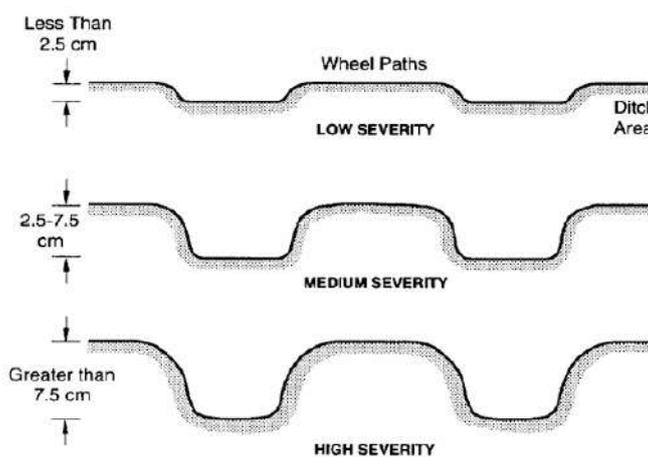
– **Ahuellamiento, Surco (86)**

La figura muestra el nivel de severidad ahuellamientos o surcos de una vía sin pavimentar según el manual URCI, esta puede tener una severidad baja, media o alta, esta se define en campo.

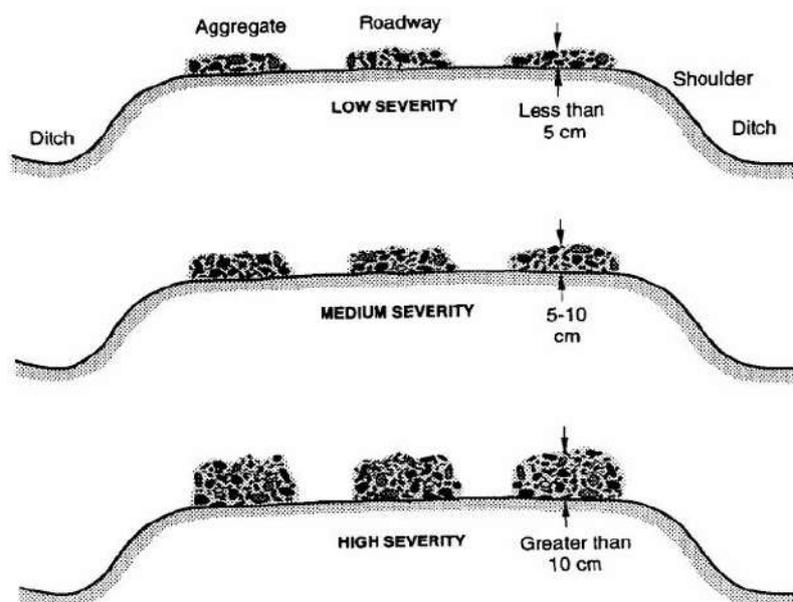
– Agregado suelto (87)

La figura muestra el nivel de severidad agregado suelto de una vía sin pavimentar según el manual URCI, esta puede tener una severidad baja, media o alta, la cual se define con los datos tomados en campo.

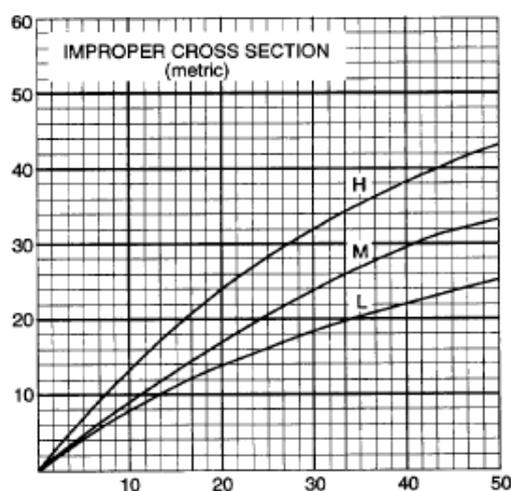
Figura 12 —Ábacos para el cálculo de valores de deducción de sección transversal inadecuada.

La figura muestra un ábaco en el que calcula el valor de la falla de sección transversal, en el que se introduce la densidad de la falla para seguidamente obtener el valor de deducción de dicha falla.

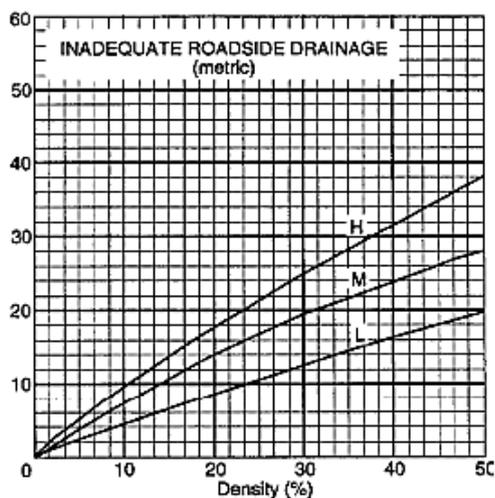
Figura 13 — Ábacos para el cálculo de valores de deducción de drenaje inadecuado en el borde de carretera.

La figura muestra un ábaco en el que calcula el valor de la falla de drenaje lateral, en el que se introduce la densidad de la falla en porcentaje para seguidamente obtener el valor de deducción de dicha falla.

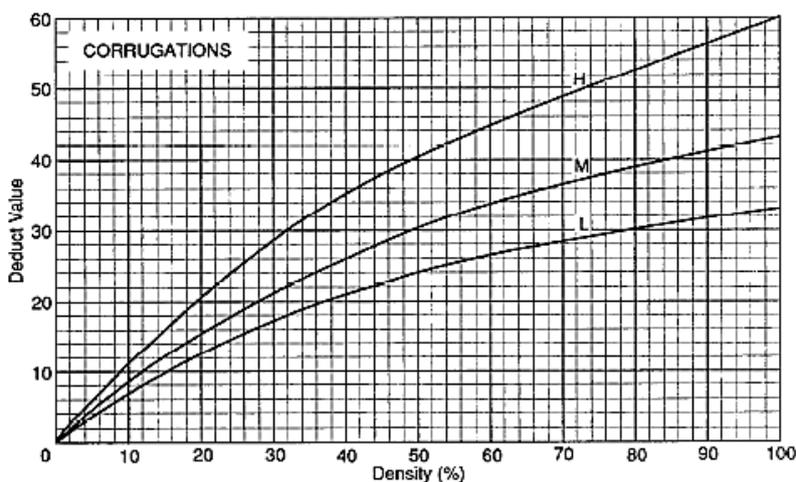
La figura muestra un ábaco en el que calcula el valor de la falla de encalaminado o corrugación, en el que se introduce la densidad en porcentaje de la falla para seguidamente obtener el valor de deducción de dicha falla.

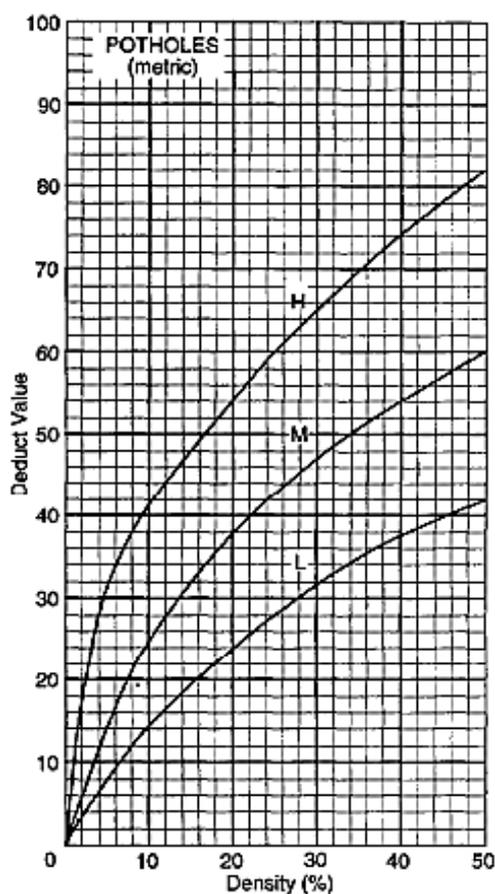
La figura muestra un ábaco en el que calcula el valor de la falla de baches en diferentes sistemas de medida, en el que se introduce la densidad de la falla en porcentaje para seguidamente obtener el valor de deducción de dicha falla.

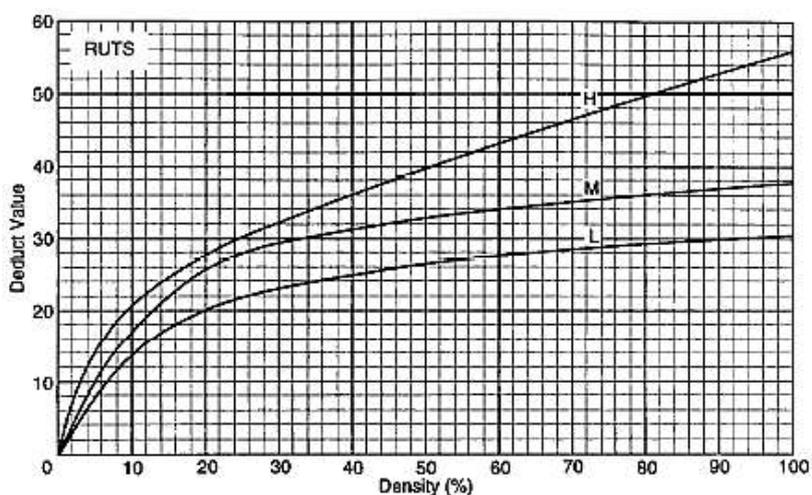
Figura 17 — Ábacos para el cálculo de valores de deducción de Ahuellamiento, Surco.

La figura muestra un ábaco en el que calcula el valor de la falla de ahuellamiento, en el que se introduce la densidad de la falla en porcentaje para seguidamente obtener el valor de deducción de dicha falla.

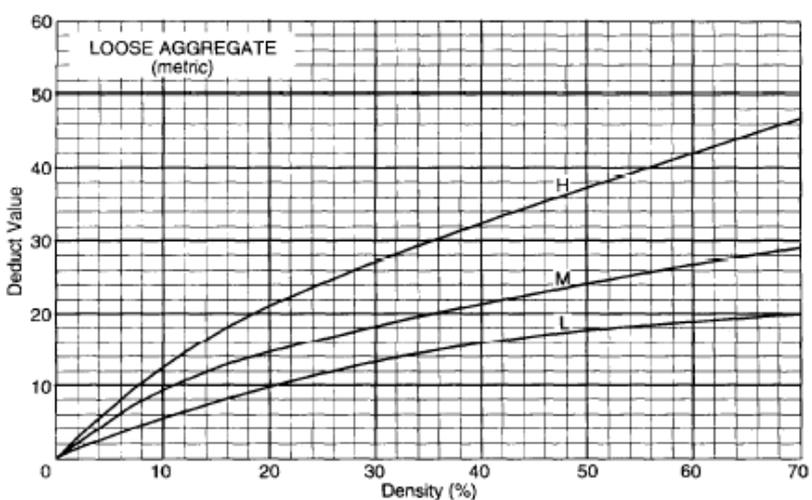
La figura muestra un ábaco en el que calcula el valor de la falla de agregado suelto, en el que se introduce la densidad de la falla en porcentaje y obtener el valor de deducción de dicha falla.

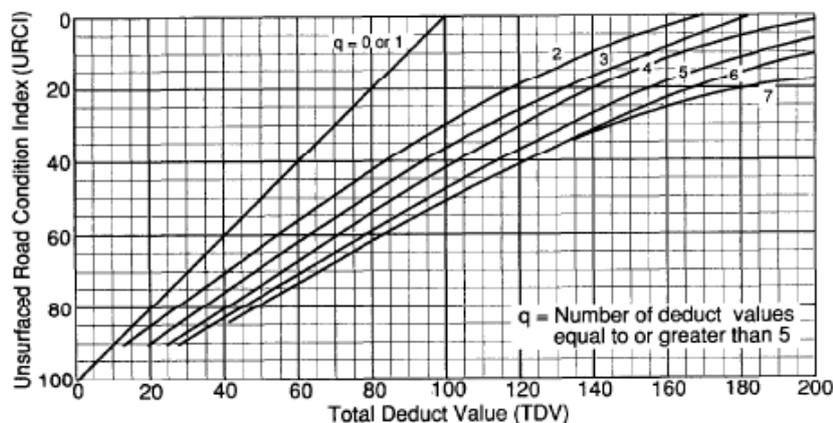
- 3°. Determinar el valor q y el valor total de deducción (VTD). Sume todos los valores de deducción para determinar el VTD. El número de valores de deducción distintos superiores a 5,0 se conoce como valor q.
- 4°. Cruzando los valores VDT y q, se puede obtener el índice de estado de la carretera sin pavimentar (URCI) a partir de la curva URCI.

La figura muestra un ábaco en el que se puede hallar el valor URCI para una muestra introduciendo el valor total deducido e intersecándolo con el número de valores a deducir igual o superior a cinco.

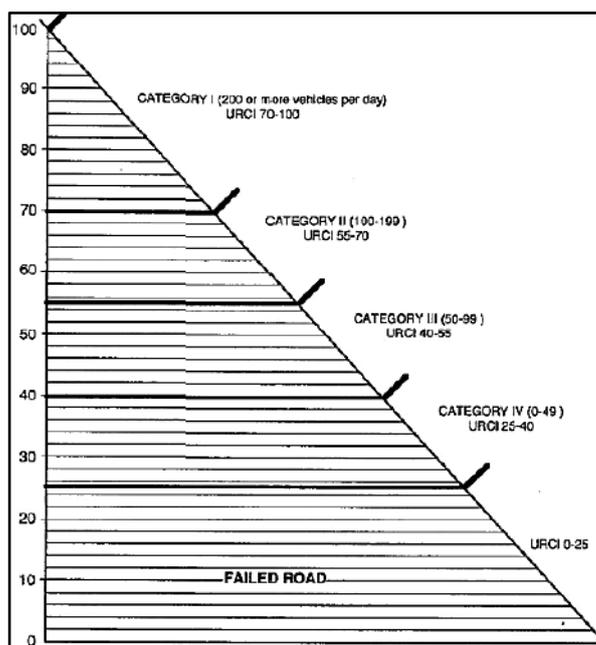
- Categoría I: más de 200 veh/día.
- Categoría II: de 100 a 199 veh/día.
- Categoría III: de 50 a 99 veh/día.
- Categoría IV: de 0 a 49 veh/día.

La clasificación URCI se encuentra en el lado izquierdo, y cuanto mayor sea la prioridad, menor será la URCI y mayor el volumen de tráfico (IMD).

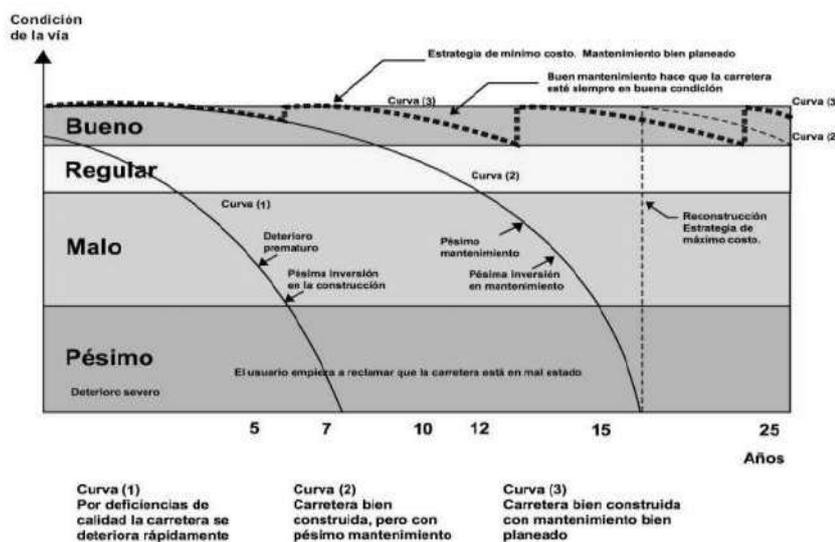
Figura 21 — Ciclo de deterioro de las carreteras.

En la figura se puede visualizar la importancia de realizar las estrategias de mantenimiento para la conservación de carreteras.

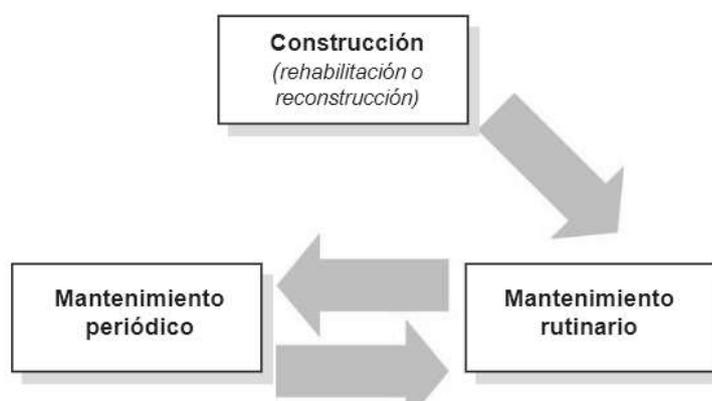
Según Salomón (2003), menciona que en comparación con una carretera que no se somete a un mantenimiento rutinario, que sólo sobreviviría dos o tres años en buen estado, el mantenimiento rutinario puede prolongar el estado de conservación de una carretera afirmada de muy bueno a regular durante un periodo de cuatro a cinco años.

En la figura se describe mediante un diagrama de flujo el ciclo que una carretera debería tener para poder prestar una adecuada serviciabilidad.

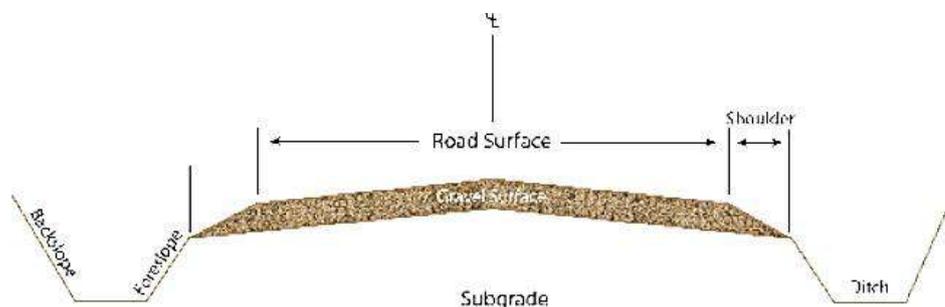
En la figura se muestra una sección transversal de una carretera no pavimentada describiendo las partes de ella.

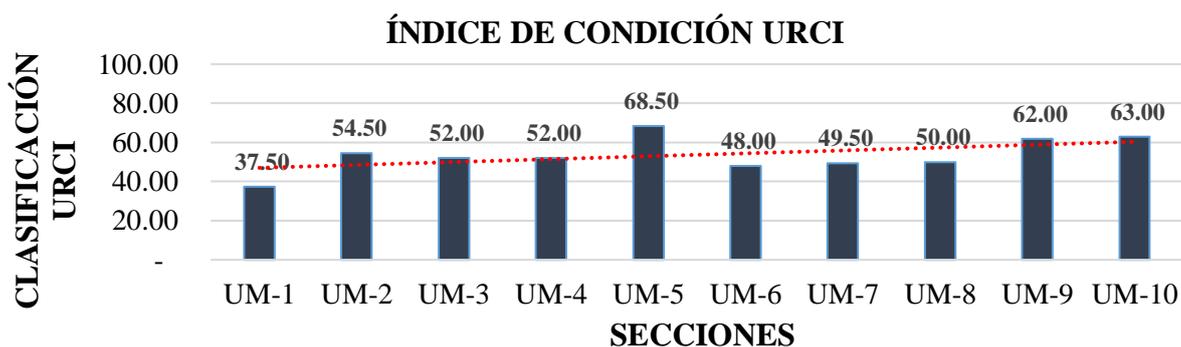
La longitud de la vía 1 en estudio consto de 4.65km, haciendo uso del manual se toma la decisión seleccionar 10 muestras, se realizó la recolección de datos y procesó según corresponde, el resultado final del índice de condición de la carretera AP-644 viene a ser el promedio de todas las muestras, teniendo como resultado tener una escala URCI de **53.7** y según su escala esta nos indica que tiene la clasificación **FAIR** (justo o regular).

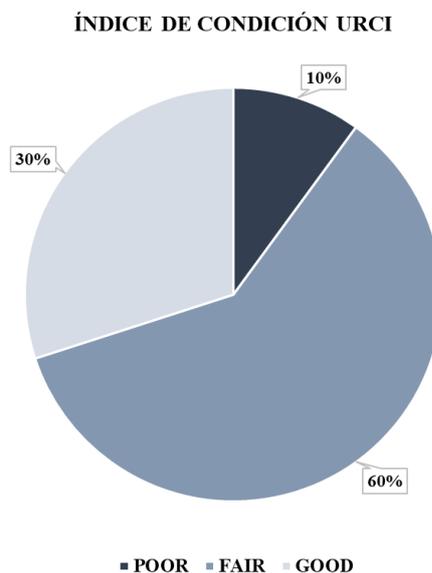
Como se muestra en la figura, el 10% de la vía 1 se encuentra en una clasificación pobre (POOR), 60% de la vía en un estado regular (FAIR) y el 30% restante se encuentra en un estado bueno (GOOD).

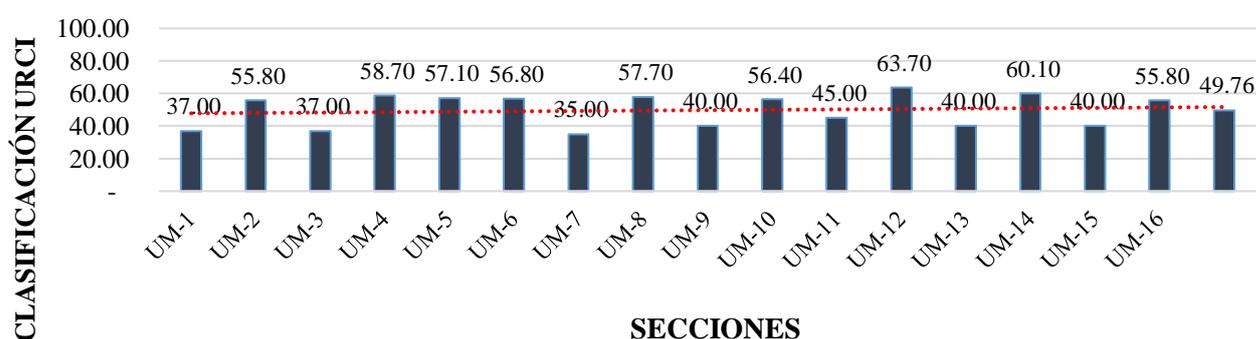
ÍNDICE DE CONDICIÓN URCI

La longitud de la vía 2 en estudio consto de 8.4 km, haciendo uso del manual se toma la decisión seleccionar 16 muestras, después de realizar la recolección de datos y procesarlas según corresponda, el resultado final del índice de condición de la carretera AP-646 (Marcahuasi-Asillo-Ayaorcco) viene a ser el promedio de todas las muestras halladas de la carreta, teniendo como resultado tener una escala URCI de **49,76** y según su escala esta nos indica que tiene la clasificación **FAIR** (Regular).

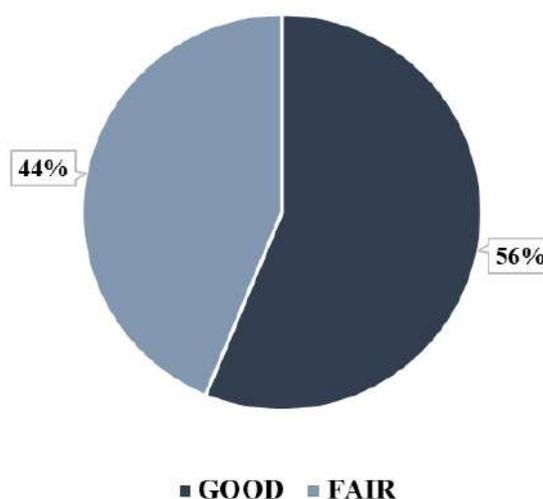
ESTADO DE CONDICION URCI

Como se muestra en la figura, el 56% de la vía 2 se encuentra en una clasificación buena (GOOD) y 44% de la vía en un estado regular (FAIR).
