Determinación de la vulnerabilidad sísmica del puente Coporaque, mediante el uso del sistema ATC 40

Edwin Edilberto Suri Suni

Para optar el Título de Ingeniero Civil

2023

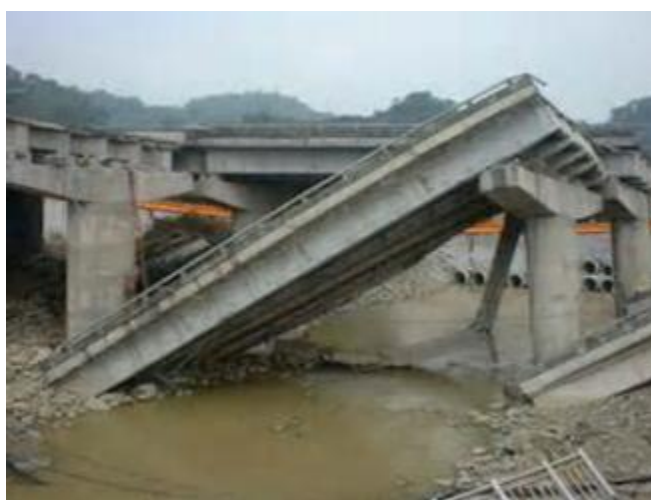
Figura 4 — Falla del tablero de puente por terremoto

Es muy improbable que la causa del colapso de un puente sea una falla de la superestructura. En su mayoría los daños en la superestructura son daños secundarios, como consecuencia de fallas en los apoyos, estribos o subestructura. Las fallas más conocidas se muestran en la superestructura son principalmente por la pérdida de ancho de la banqueta de descanso en los apoyos sobre la subestructura de los pilares y estribos.

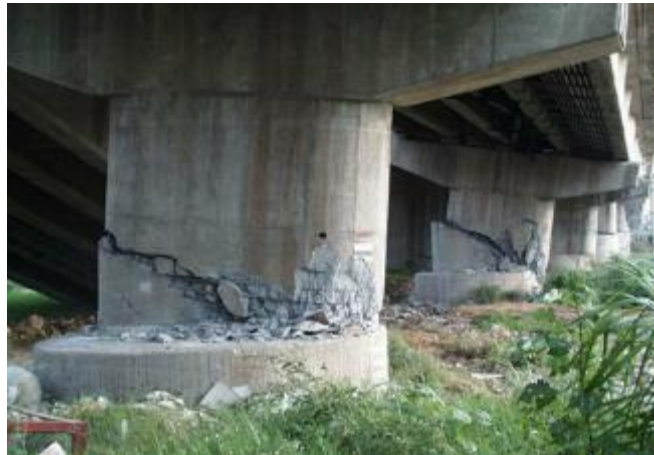
Figura 5 — Falla por corte en pilar del puente

Fallas originadas por el aumento de su capacidad de carga, desgaste del material constructivo, fin del tiempo de vida útil de la estructura, inestabilidad elástica, esfuerzo flexional y falla frágil, etc.

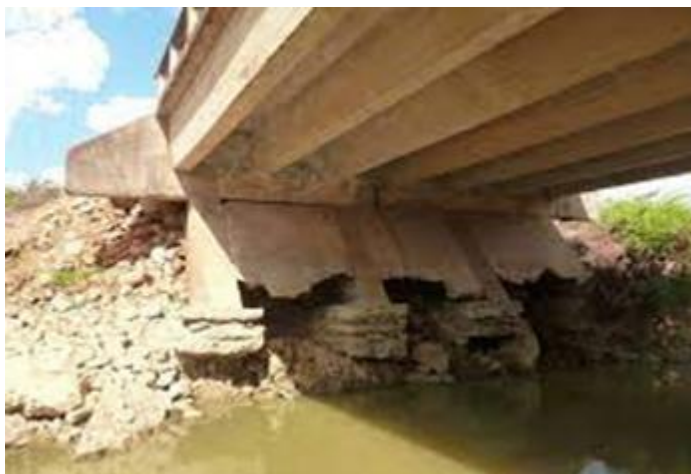
Figura 6 — Falla por socavación en estribos

Este tipo de falla suele suceder como consecuencia de incremento de cargas, enraizamiento de árboles, terrenos con mala compactación y deslizamientos de tierra.

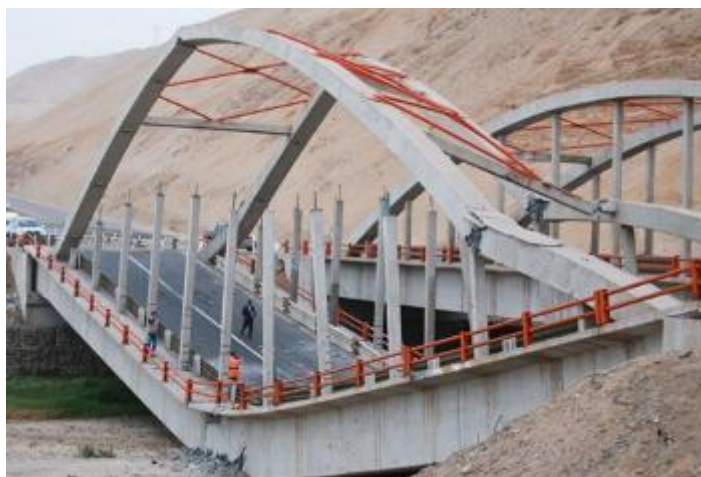
Figura 7 — Falla por insuficiencia de longitud del tablero

Fallas originadas como consecuencia de insuficiencia en longitud de apoyo en tramos de puentes, amplificación del desplazamiento por efectos del suelo.

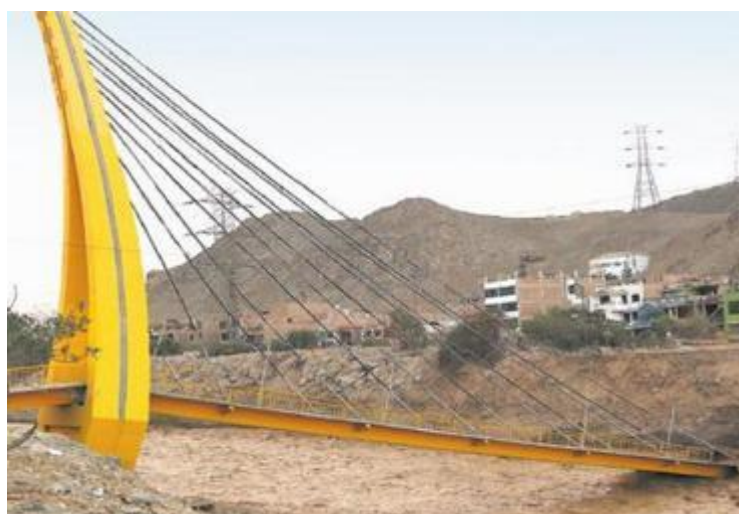
El puente consta de una viga cajón de acero de 55 m de largo, una viga cajón de hormigón de 10 m de largo y una torre de hormigón de 25 m con tirantes de acero con buena resistencia a la tracción y un diámetro de 32 mm.

Figura 8 — Colapso de puente Solidaridad de Lima

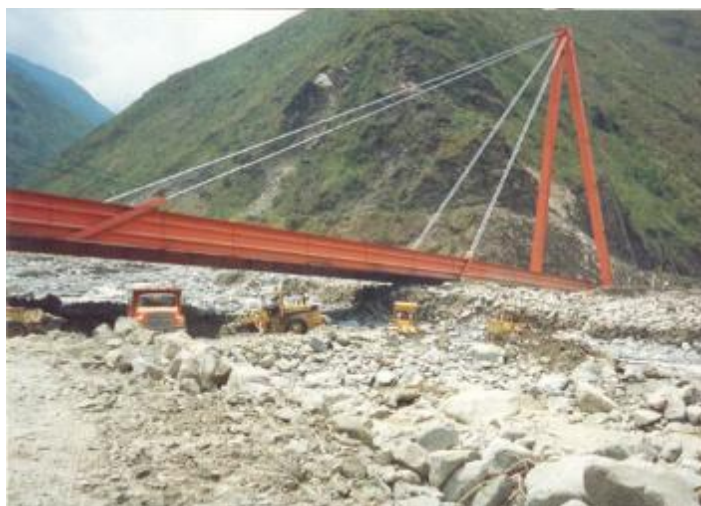
Este puente Atirantado se encuentra situado en Yanango - Tarma – Junín, el cual colapsó el 20 de noviembre de 2005, es un medio de transporte sustancial, ya que vincula la sierra central con el centro de la selva central.

Figura 9 — Colapso de puente Yanango Tarma

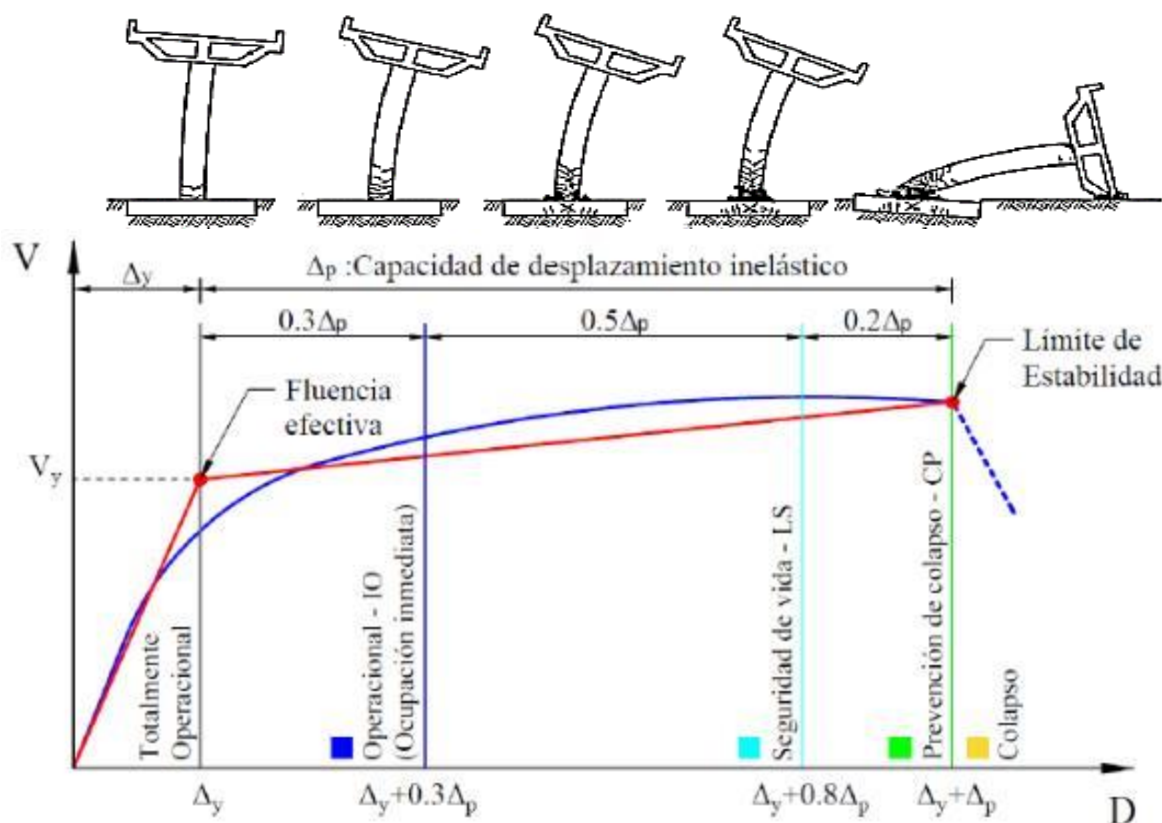
Figura 34 — Sectorización por niveles de desempeño de modelo bilineal de la curva de capacidad

(ATC-40, 1996), desarrollaron la sectorización de representaciones bilineales de curvas de capacidad para clasificar los niveles de desempeño de las estructuras.

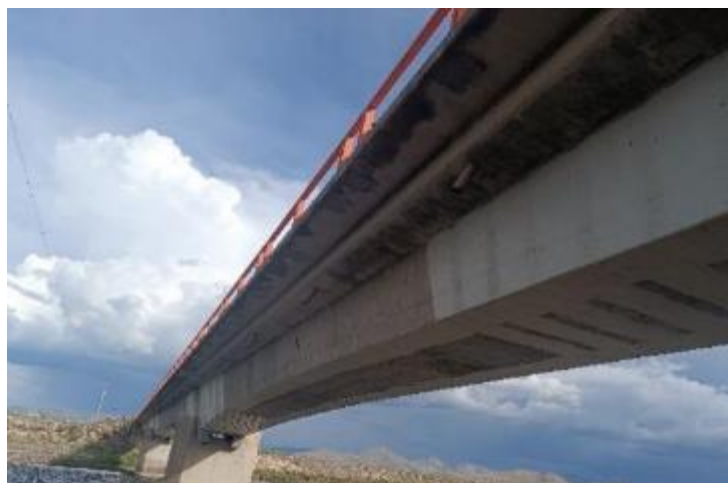
Figura 47 — Grietas, por la infiltración de agua en la cara inferior del tablero

Se realizó inspección técnica del puente Coporaque varias veces al in-situ de los elementos estructurales y no estructurales que contiene las condiciones actuales. Para el presente estudio se utilizó las fichas técnicas, con la finalidad de actualizar las informaciones obtenidas. Debido a las patologías de agrietamientos, a simple vista el puente se encuentra regularmente en estado de conservación, a continuación, se observa las muestras:

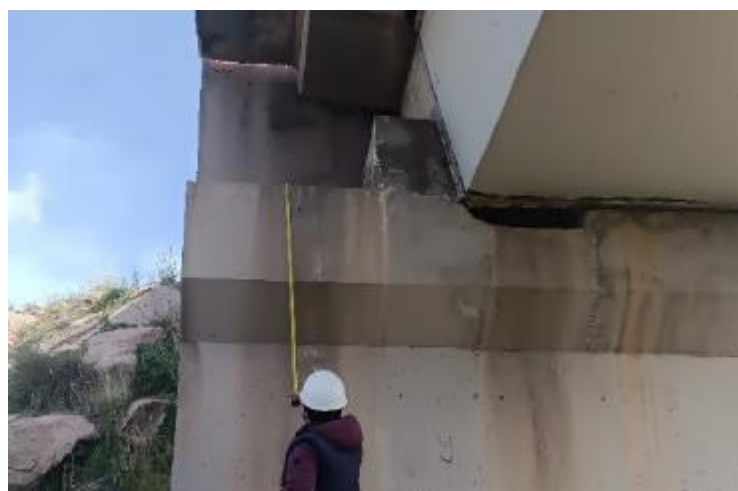
Figura 48 — Inflorescencia, por la infiltración de agua en la cara inferior de la vereda

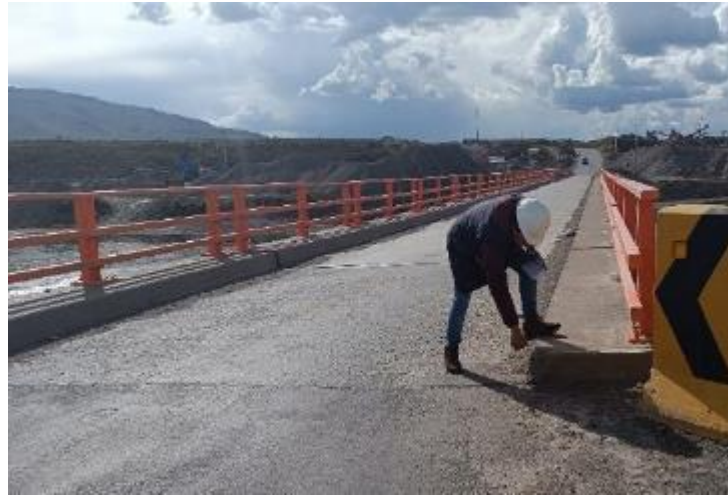
- Se toman las medidas de las distancias en planta del puente, la longitud total, calzada, bermas, veredas, altura de barandas y el eje central.

Figura 50 — Medición de vista transversal del tablero del puente Coporaque

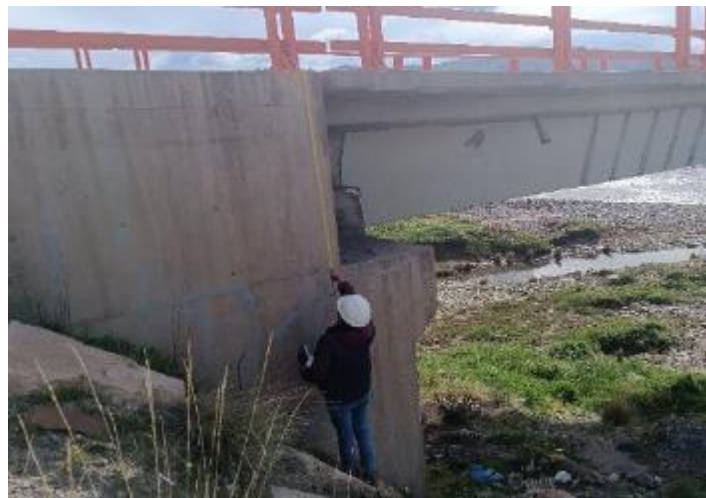
- Se toman las medidas de las distancias en perfil del puente de los siguientes elementos estructurales el peralte de viga cajón y la base, estribos, pilares, zapatas y los elementos no estructurales de neoprene. Al mismo tiempo la ficha de toma de datos en los elementos estructurales se menciona en el Tabla 14 y 15.

Figura 51 — Medición de las dimensiones de viga cajón

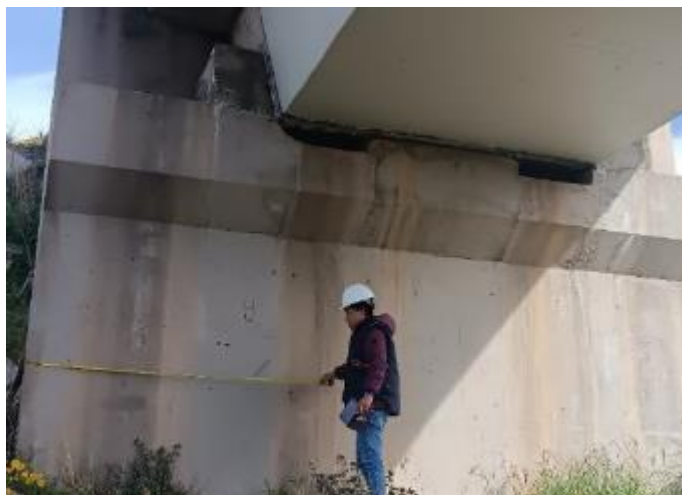
Figura 52 — Medición de la dimensión de estribos

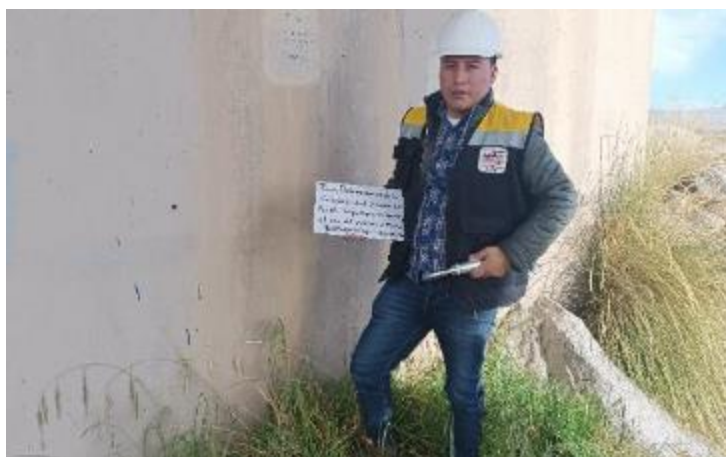
Para la presente investigación se utilizó un esclerómetro de ZC3-A normalmente conocemos en el mercado como el martillo de rebote metálico con resorte de carga, que al ser liberado impacta sobre un embolo de acero en contacto con la superficie del concreto del elemento estructural del puente de Coporaque, luego del impacto, es medida sobre una escala lineal adherida al marco instrumental del esclerómetro, que relaciona la dureza del concreto superficial con su resistencia a la compresión.

Figura 54 — Ensayo de esclerómetro en puente

El ensayo en el puente Coporaque se desarrolló en los 2 pilares intermedios de tipo rectangular con punta, en los cuales se tomó 10 lecturas como indica la normativa NTP 339.181 a una altura 1.50 m del suelo del terreno. Así mismo se tomó en el debajo del tablero a la entra y salida del puente, haciendo un total de en 8 partes del puente como indica en los puntos de la Figura 55.

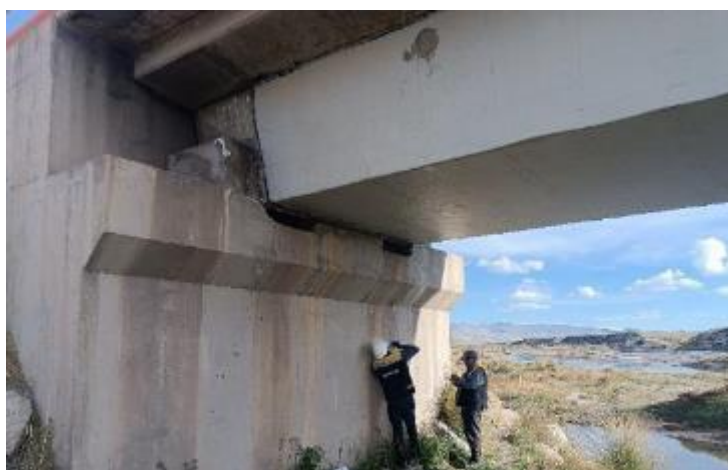
Figura 56 — Ensayo de esclerometría en el punto 1 estribo izquierdo

En las Tabla 18 se presenta los resultados tomados del ensayo de esclerometría en cada punto en los elementos estructurales de los pilares intermedios y en debajo del tablero a la entrada y salida del puente.

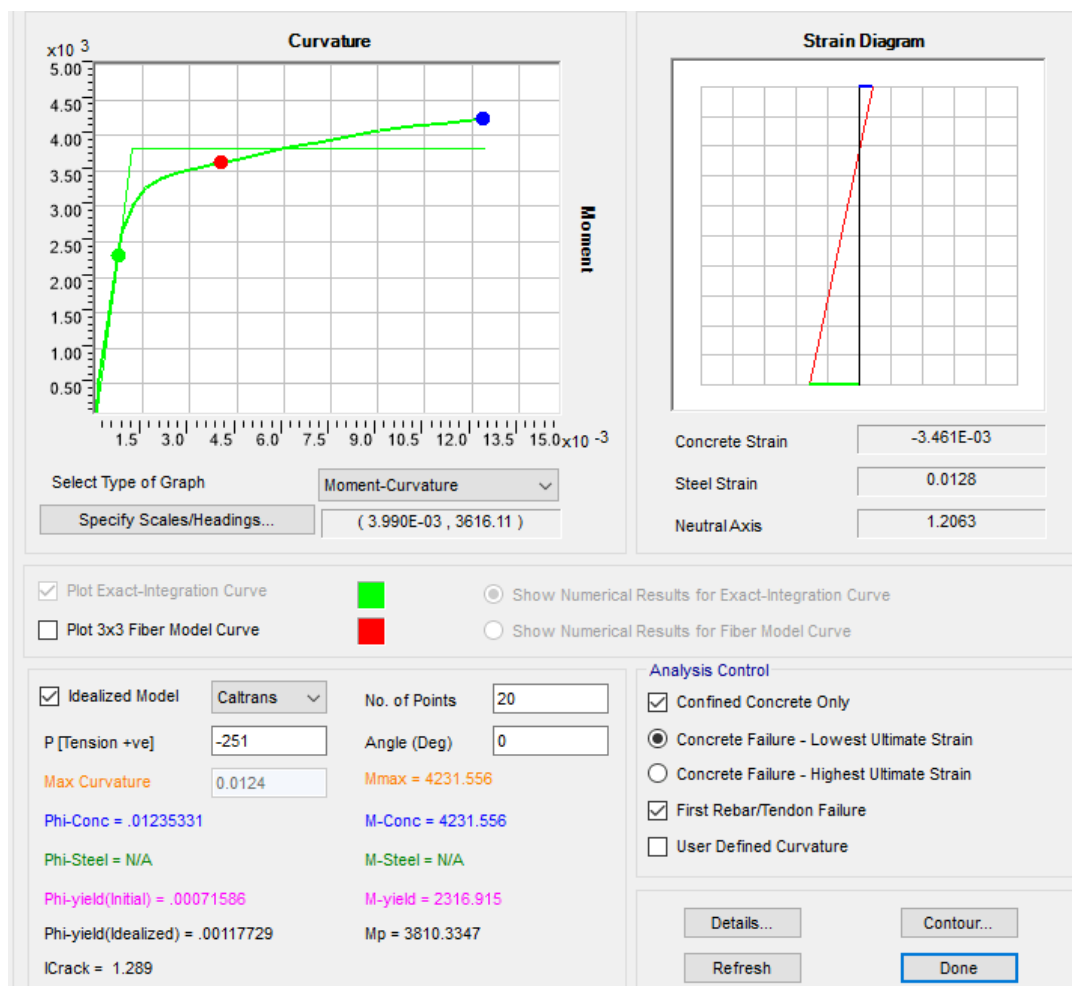
Figura 67 — Capacidad del pilar en dirección transversal del puente Coporaque

Carga para un pilar monolítico $P_{DC+DW} = 251.00$ Ton

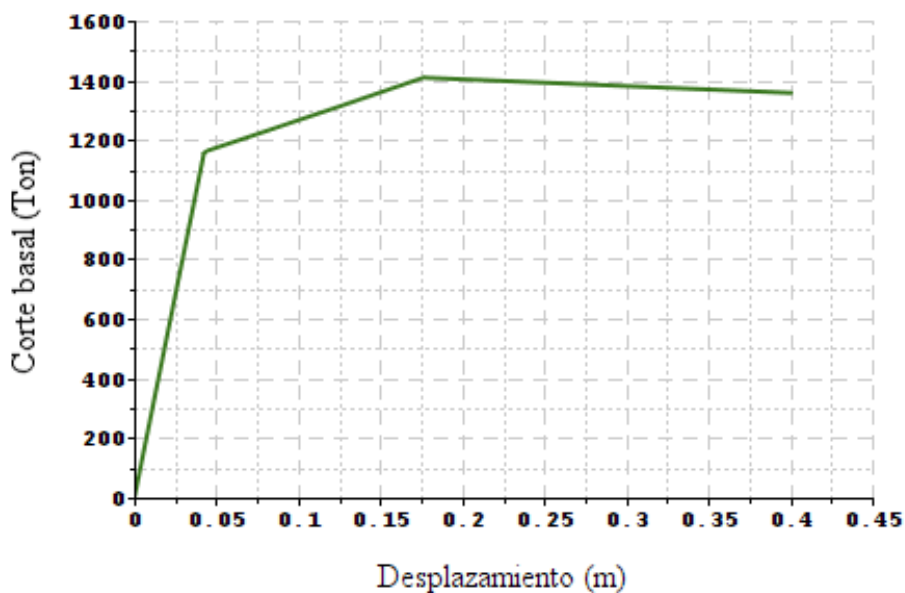
Figura 74 — Curva de capacidad del puente Coporaque en la dirección “Y”

A continuación, presenta en la siguiente Figura 74 del análisis no lineal (Pushover), se obtuvo graficas de la curva de capacidad general de la estructura de Puente Coporaque en la dirección “Y” transversal, así mismo menciona con su respectiva tabla de datos.

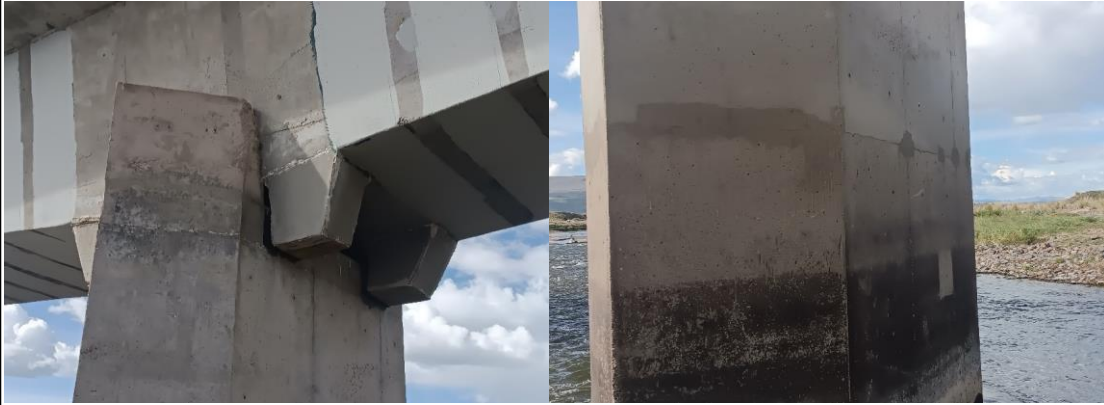
FOTO: Pilares

Pandeo	0.160		0.10%	
		Eflorescencia	11.095	6.96%		
Resultado final			Total Área Afectada (m²)	Total Área No Afectada (m²)	Total de Área Afectada (%)	Total de Área No afectada (%)

65.763	93.645	41.25	58.75
Nivel de vulnerabilidad patológica			Vulnerabilidad regular			
DETALLE DE LA INSPECCIÓN

Figura 82 — Evaluación de la vulnerabilidad patológica en los pilares

Por lo tanto, el nivel de vulnerabilidad patologías en los pilares como resultado tiene de grado **Vulnerabilidad Regular** número 2, debido a las patologías encontradas en la muestra en los pilares, tal como se muestra en la Figura 82.

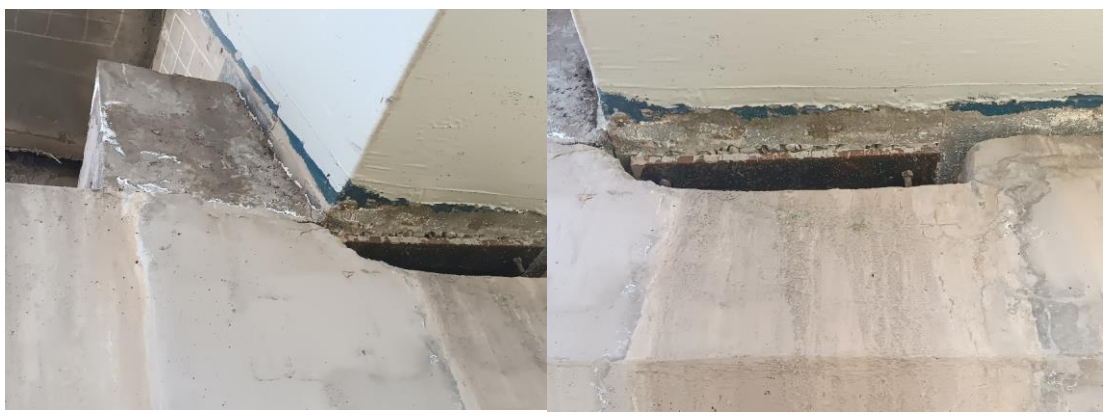
FOTO: Estribos

Pandeo	0.130		0.03%	
Eflorescencia	3.050	0.73%				
Resultado final			Total Area Afectada (m²)	Total Area No Afectada (m²)	Total de Area Afectada (%)	Total de Area No Afectada (%)

113.140	302.176	27.24	72.76
Nivel de vulnerabilidad patológica			Vulnerabilidad regular			
DETALLE DE LA INSPECCIÓN

Figura 83 — Evaluación de la vulnerabilidad patológica en los estribos

Por lo tanto, el nivel de vulnerabilidad patologías en los estribos como resultado tiene de grado **Vulnerabilidad Regular** número 2, debido a las patologías encontradas en la muestra, tal como se muestra en la Figura 83.

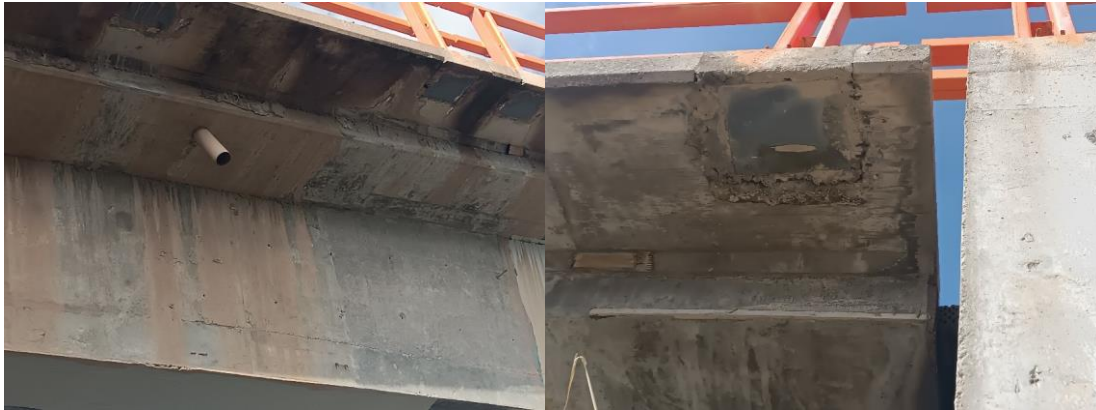
FOTO: Tablero tipo cajon

Nivel	Grado	Rango numerico	Valor	Vulnerabilidad bajo	1	1 - 1.5	< 25%	Vulnerabilidad regular	2	1.5 - 2.5	25 - 50 %	Vulnerabilidad alto	3	2.5 - 3.5	50 - 75 %	Vulnerabilidad muy alto	4	3.5 a mas	75 - 100 %
Nivel	Grado	Rango numerico	Valor																				
Vulnerabilidad bajo	1	1 - 1.5	< 25%																				
Vulnerabilidad regular	2	1.5 - 2.5	25 - 50 %																				
Vulnerabilidad alto	3	2.5 - 3.5	50 - 75 %																				
Vulnerabilidad muy alto	4	3.5 a mas	75 - 100 %																				
IV ANÁLISIS DE LA VULNERABILIDAD PATOLÓGICA EN LOS ELEMENTOS ESTRUCTURALES																							
Componente	Area de componente (m ²)	Daños encontrados	Area afectada (m ²)	Area no afectada (m ²)	Estadísticas																		
					Area afectada (%)	Area no afectada (%)																	
Tablero tipo cajon	1645.198	Grietas	32.500	927.698	1.98%	56.39																	
		Fisuras	156.000		9.48%																		
		Desprendimiento	45.500		2.77%																		
		Descaramiento	91.000		5.53%																		
		Acero expuesto	9.100		0.55%																		
		Corrosion del concreto	97.500		5.93%																		
		Filtracion de humedad	273.000		16.59%																		
		Deflexion	9.850		0.60%																		
Eflorescencia	3.050	0.19%																					
Resultado final			Total Area Afectada (m²)	Total Area No Afectada (m²)	Total de Area Afectada (%)	Total de Area No Afectada (%)																	
			717.500	927.698	43.61	56.39																	
Nivel de vulnerabilidad patológica			Vulnerabilidad regular																				
DETALLE DE LA INSPECCIÓN

Figura 84 — Evaluación de la vulnerabilidad patológica en el tablero

Por lo tanto, el nivel de vulnerabilidad patologías en los pilares como resultado tiene de grado **VULNERABILIDAD REGULAR** número 2, debido a las patologías encontradas en la muestra, tal como se muestra en la Figura 84.

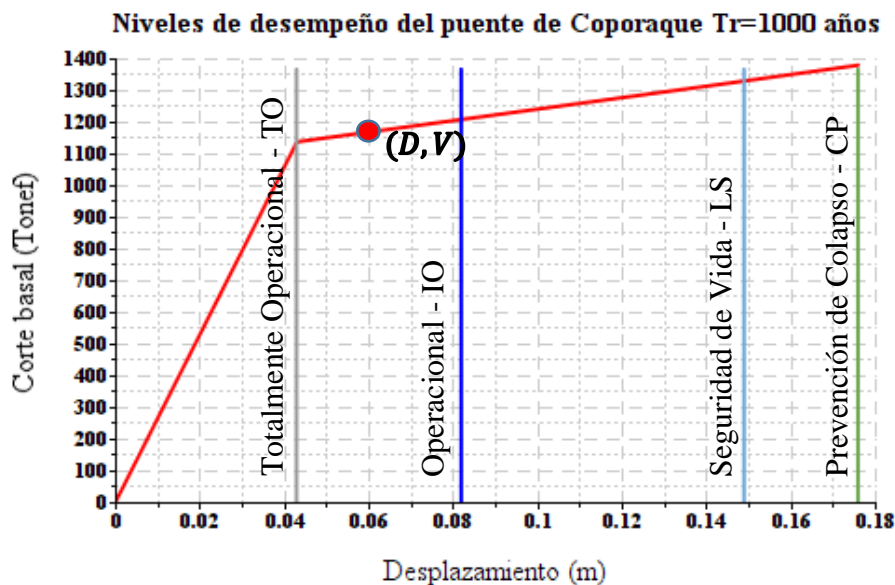
Figura 94 — Punto de desempeño sísmico, según ATC-40, para $Tr = 1000$ años

En la Figura 94, muestra los puntos de desempeño estructural del puente Coporaque para la dirección transversal más crítica para un escenario sísmico de $Tr = 1000$ años, se espera un daño operacional en la estructura, expresado en dos coordenadas de desplazamiento-corte basal:

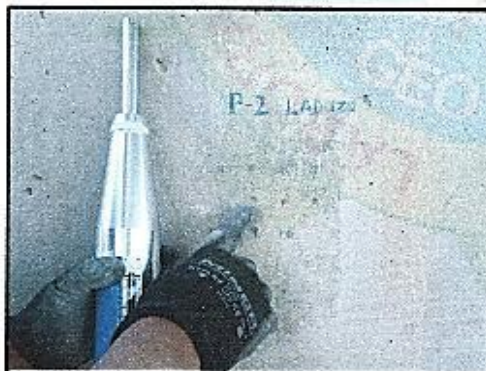
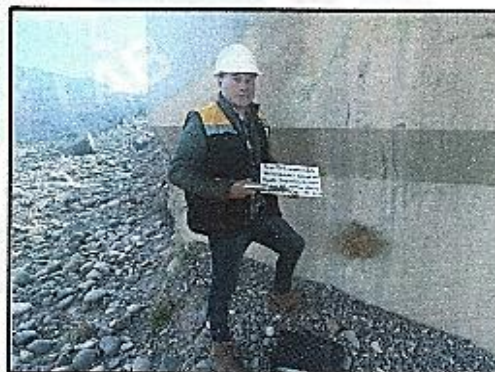
ELEMENTO	ÁNGULO DE DISPARO	LECTURAS				PROMEDIO
Estribo izquierdo P-02 puente Coporaque	80°	61.0	58.0	57.0	60.0	45.78
		44.0	58.0	58.0	53.0	
		58.0	55.0

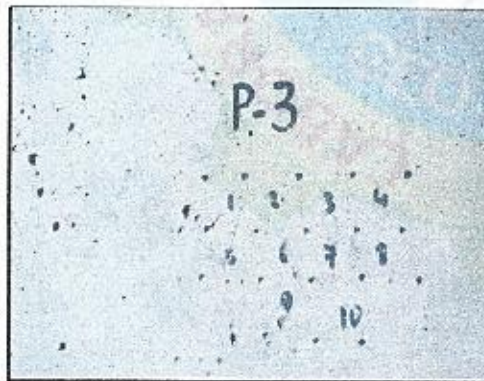
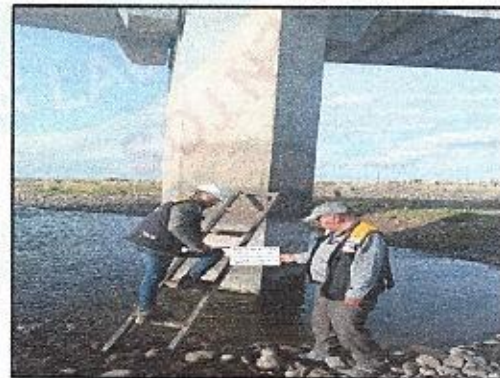
ELEMENTO	ÁNGULO DE DISPARO	LECTURAS				PROMEDIO
Pilar Derecho P-03 puente Coporaque	90°	54.0	58.0	54.0	58.0	45.20
		56.0	59.0	60.0	57.0	
		61.0	48.0

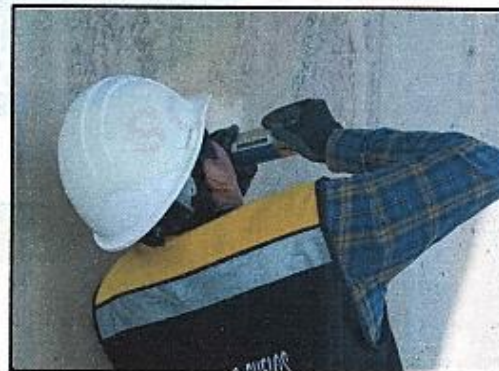
ELEMENTO	ÁNGULO DE DISPARO	LECTURAS				PROMEDIO
Tablero Derecho P-05 puente Coporaque	90°	50.0	56.0	60.0	64.0	50.04
		64.0	64.0	66.0	59.0	
		56.0	64.0

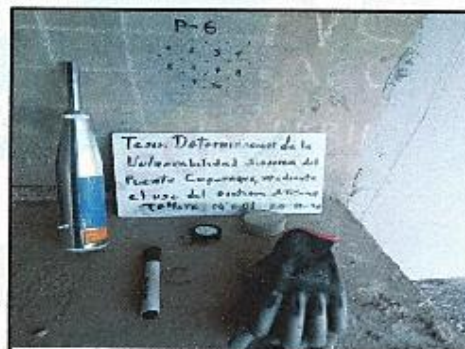
ELEMENTO	ÁNGULO DE DISPARO	LECTURAS				PROMEDIO
Tablero P-06 puente Coporaque	90°	68.0	62.0	65.0	64.0	51.60
		64.0	66.0	65.0	65.0	
		61.0	64.0

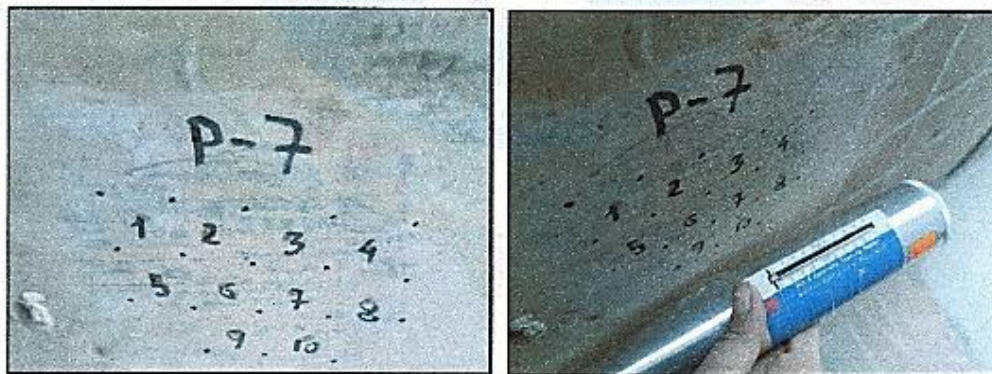
ELEMENTO	ÁNGULO DE DISPARO	LECTURAS				PROMEDIO
Tablero P-07 puente Coporaque	90°	66.0	66.0	68.0	65.0	52.48
		70.0	64.0	65.0	63.0	
		68.0	64.0

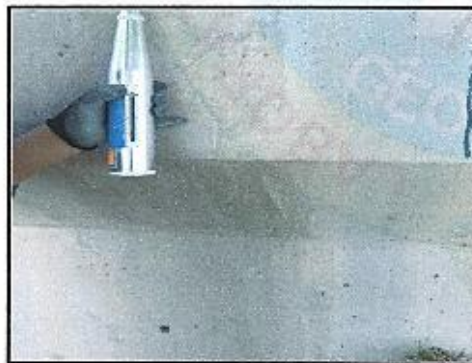
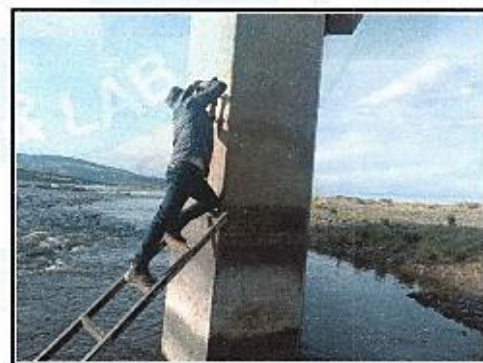
ELEMENTO	ÁNGULO DE DISPARO	LECTURAS				PROMEDIO
Pilar izquierdo P-08 puente Coporaque	90°	58.0	56.0	56.0	57.0	46.08
		59.0	60.0	62.0	54.0	
		56.0	58.0
