UNIVERSIDAD NACIONAL MICAELA BASTIDAS DE APURÍMAC

TESIS

Mejoramiento de la transitabilidad vehicular de pavimento flexible en la Avenida las Malvinas mediante el análisis funcional aplicando el Rugosímetro de Merlin – Abancay, 2023

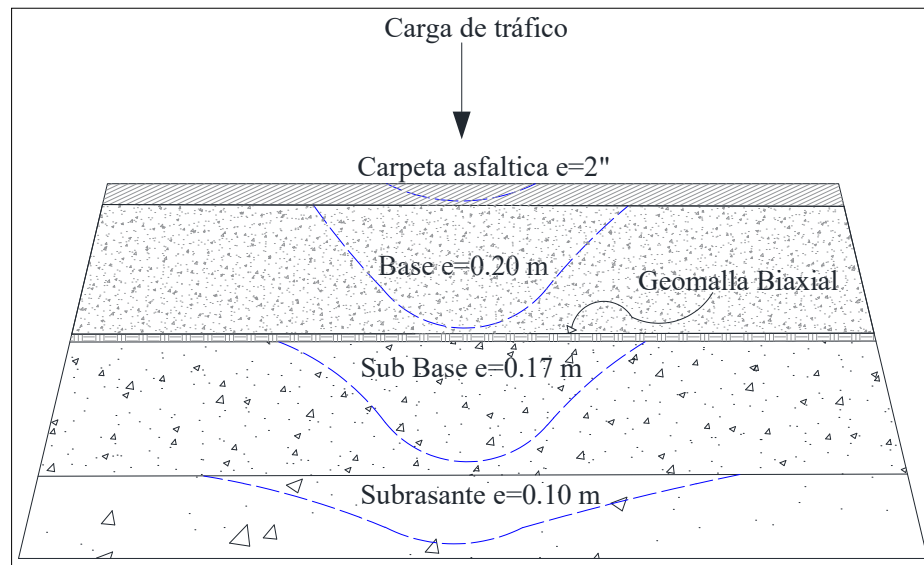
Figura 6 – Estructura básica de pavimento flexible.
Fuente: Ministerio de transportes y Comunicaciones, 2014, p. 152.

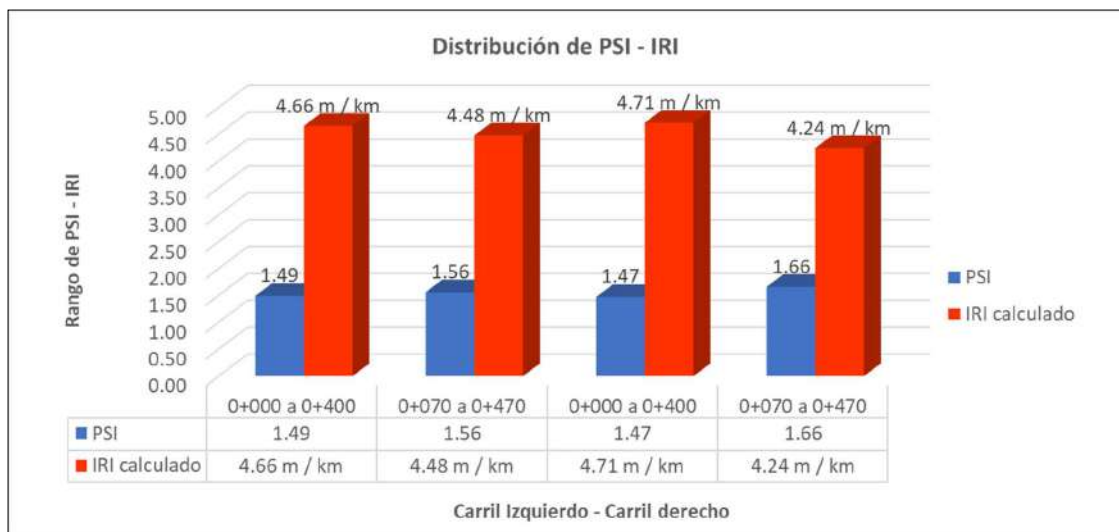
Figura 11 – Resultados de PSI – IRI en el tramo 1 y 2 del carril izquierdo y derecho.

Nota. En síntesis, se puede evidenciar en la figura, que a medida que la rugosidad del pavimento aumenta, el valor de PSI disminuye y la calidad del pavimento se deteriora. Esto afecta directamente la transitabilidad vehicular, ya que una mayor rugosidad dificulta la conducción, lo que puede perjudicar la eficiencia y la seguridad en la Avenida Las Malvinas.

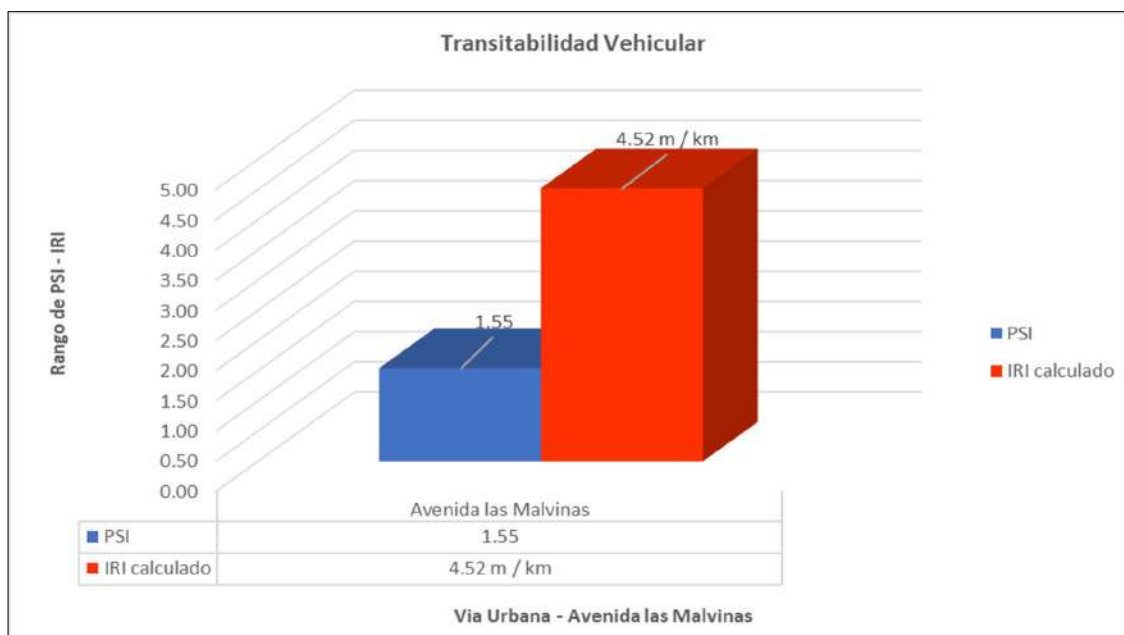
Figura 12 – Resultado de la Avenida las Malvinas PSI – IRI.

Nota. Como Como se muestra en la figura, la aplicación del rugosímetro de Merlín permite identificar y cuantificar la rugosidad del pavimento, lo que influye directamente en la transitabilidad vehicular. Es evidente que la evaluación de la rugosidad mediante el análisis funcional es crucial, ya que proporciona datos esenciales para mejorar las condiciones del pavimento y, por ende, la transitabilidad vehicular. Las intervenciones basadas en los resultados del análisis funcional realizado con el rugosímetro de Merlín mejoran significativamente la transitabilidad. Además, los datos obtenidos con este método demuestran una correlación directa entre la rugosidad y las dificultades en la transitabilidad vehicular. Se observa que la avenida Las Malvinas tiene un PSI bajo, lo cual representa mayores problemas en la transitabilidad vehicular, calificándola como mala. Un nuevo diseño de pavimento flexible, basado en los datos de rugosidad y PSI, resulta en una mejor transitabilidad vehicular, ya que está adaptado a las condiciones actuales de la avenida Las Malvinas, incrementando la seguridad y comodidad del tránsito vehicular y conduciendo a una reducción de los costos de mantenimiento a largo plazo.

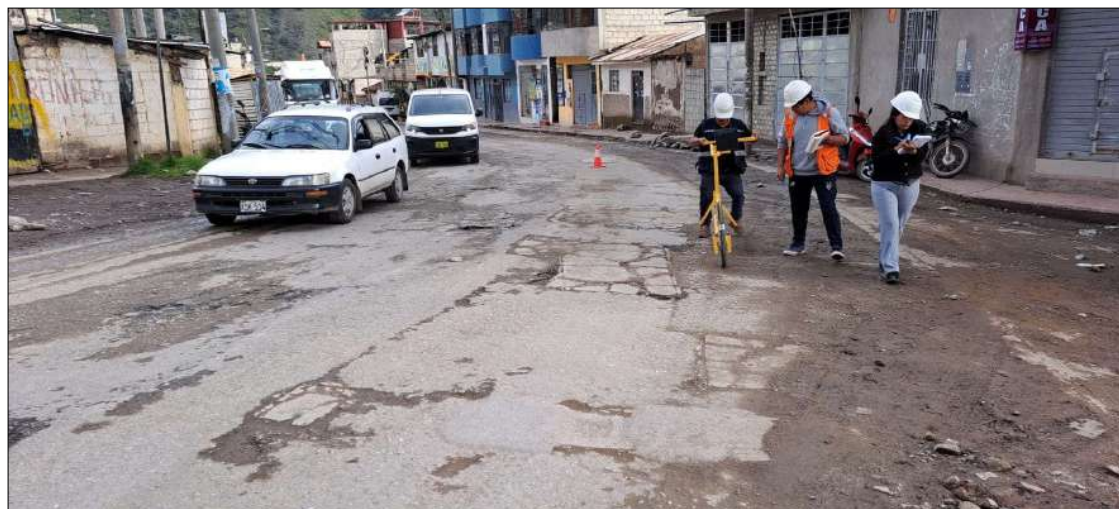
Figura 15 – Vista de carril izquierdo – tramo 1 en la Avenida las Malvinas.

Nota. Se puede evidenciar la aplicación del rugosímetro de Merlin, proporciona datos esenciales para mejorar la condición del pavimento. Los datos revelan problemas significativos de transitabilidad debido a fallas como piel de cocodrilo, parches y baches.

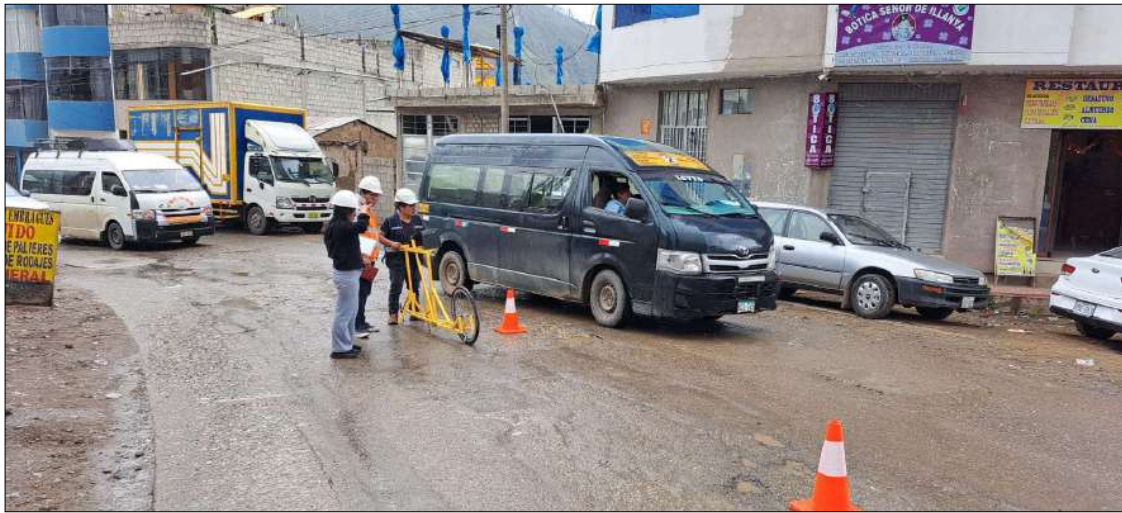
Figura 22 – Vista de carril derecho – tramo 1 en la Avenida las Malvinas.

Nota. Aplicación del rugosímetro de Merlin sobre la carpeta de rodadura con fallas como pérdida de agregados, parches y baches con elevada rugosidad.

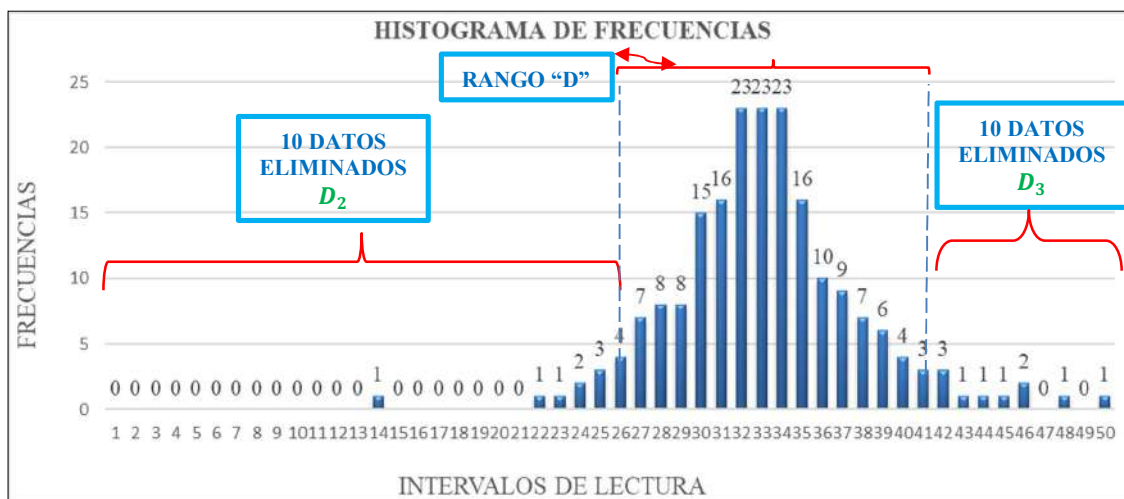
Figura 25 – Elevaciones y depresiones medidas en campo en el tramo 2 – carril derecho.

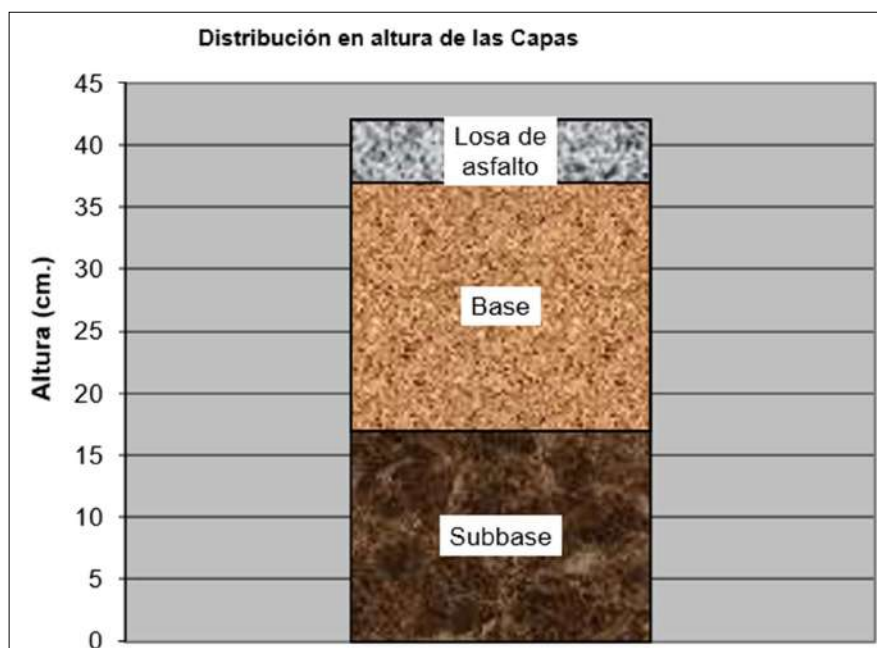
Figura 30 – Diseño de la carpeta estructural con el cual fue construido.

Nota. Se puede concluir que la capa estructural previa en la avenida Las Malvinas no es suficiente para el tráfico actual, ya que el número estructural requerido es de 3.17, mientras que el diseño con el cual fue construido tiene un número estructural de 2.69. Esto ha resultado en deterioro, alta rugosidad y mala transitabilidad en la vía.

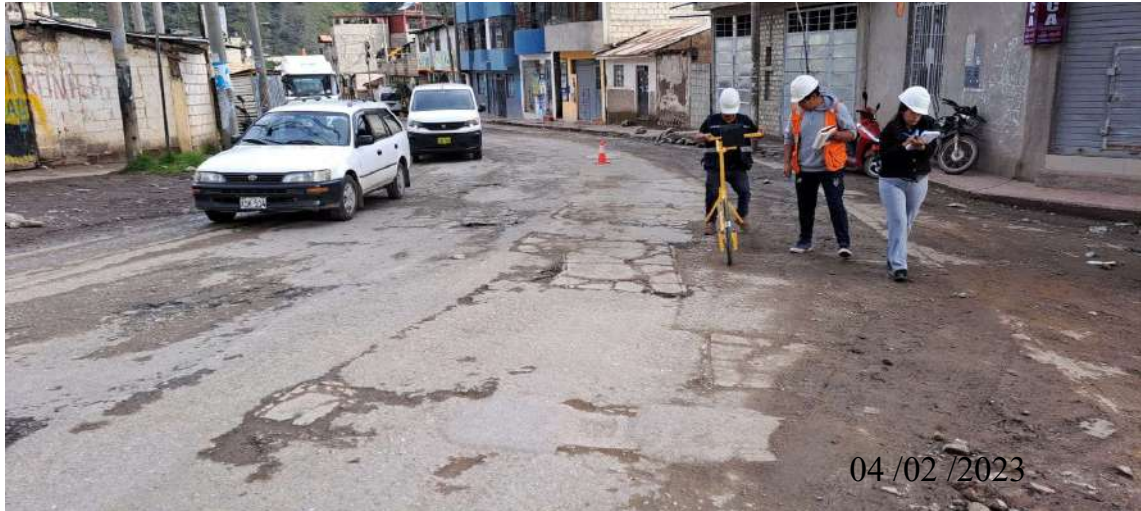
Fotografía 1 – Medición con el Rugosímetro de Merlín de las desviaciones o depresiones en el tramo 1 carril izquierdo y verificación de bacheo, piel de coco drilo y presencia de parches en la progresiva 0+000 a 0+400.

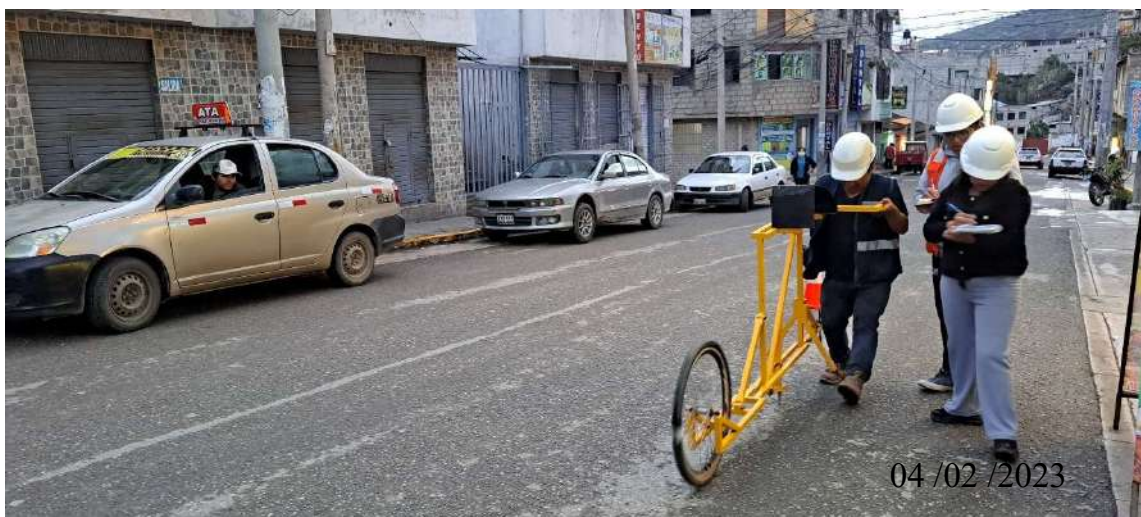
Fotografía 2 – Medición con el Rugosímetro de Merlín de las desviaciones o depresiones en el tramo 2 carril izquierdo en la progresiva 0+070 a 0+470.

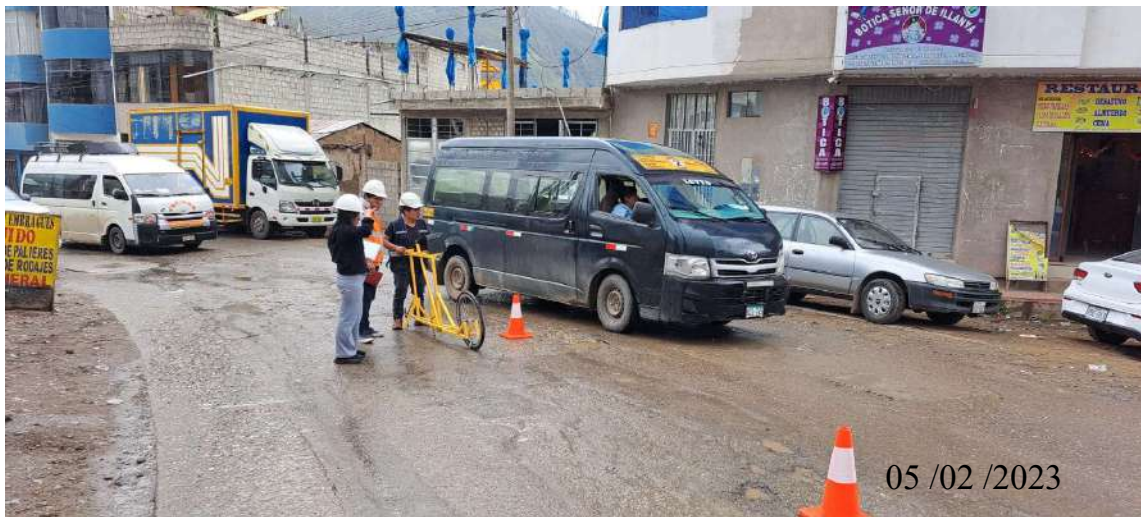
Fotografía 3 – Medición con el Rugosímetro de Merlín de las desviaciones o depresiones en el tramo 1 carril derecho en la progresiva 0+000 a 0+150.

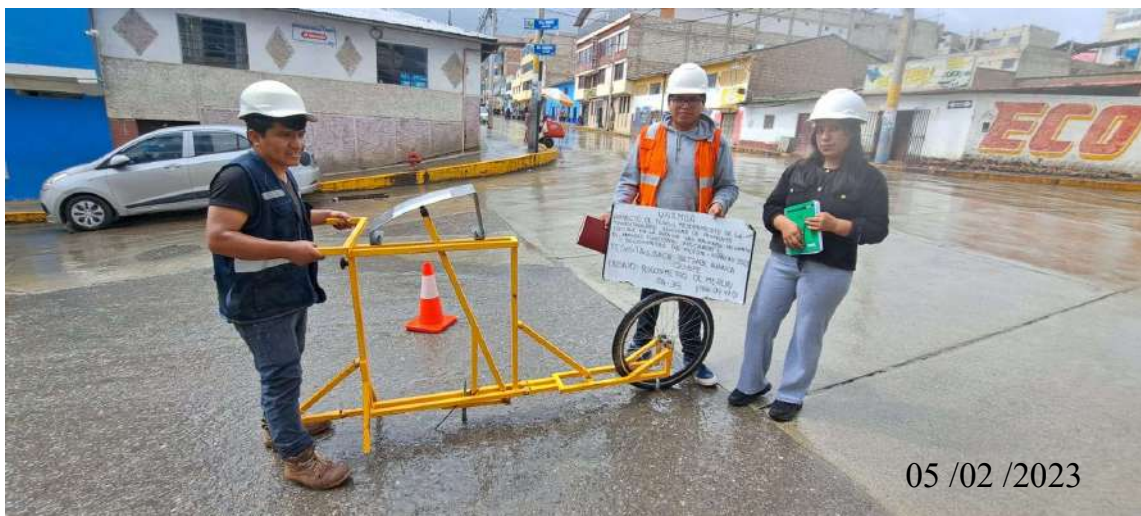
Fotografía 4 – Medición con el Rugosímetro de Merlín de las desviaciones o depresiones en el tramo 2 carril derecho en la progresiva 0+070 a 0+470.

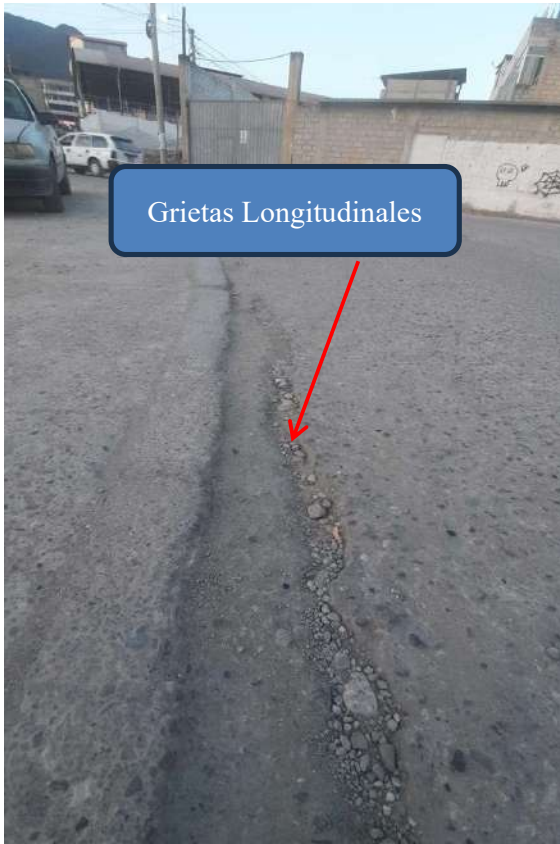
Grietas Longitudinales

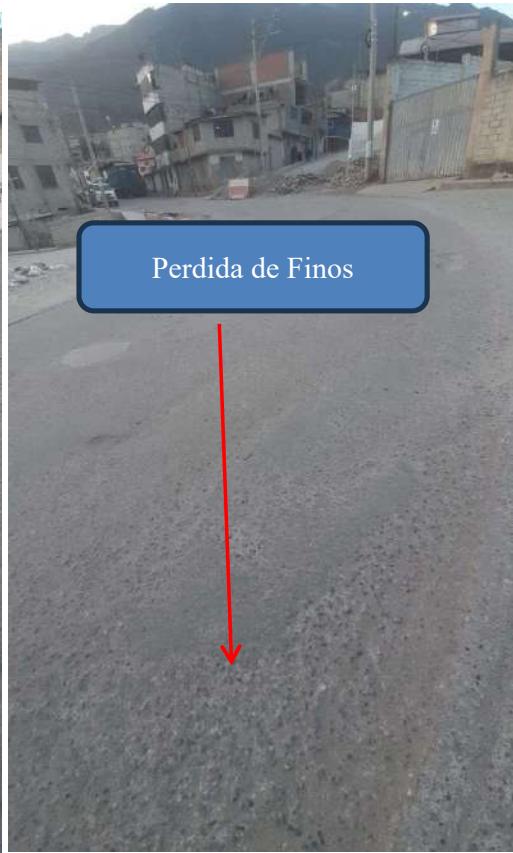
Perdida de Finos

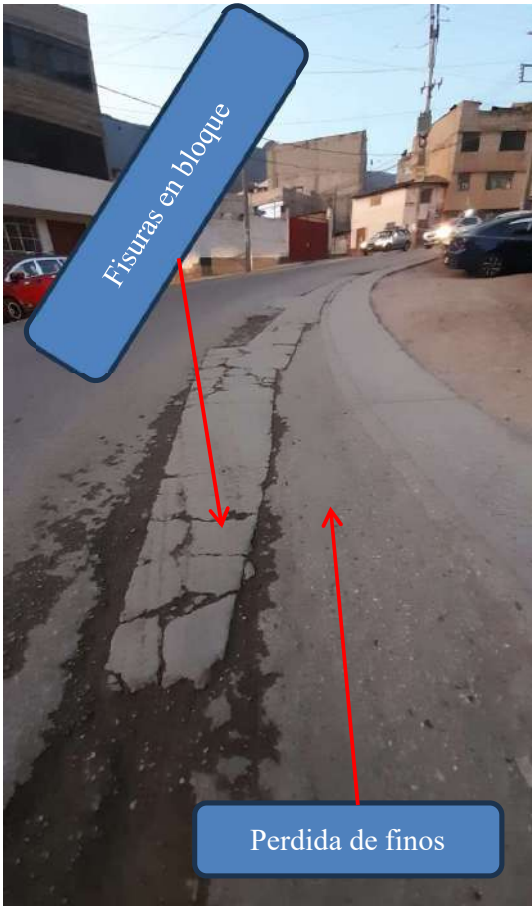
Fisuras en bloque

Perdida de finos

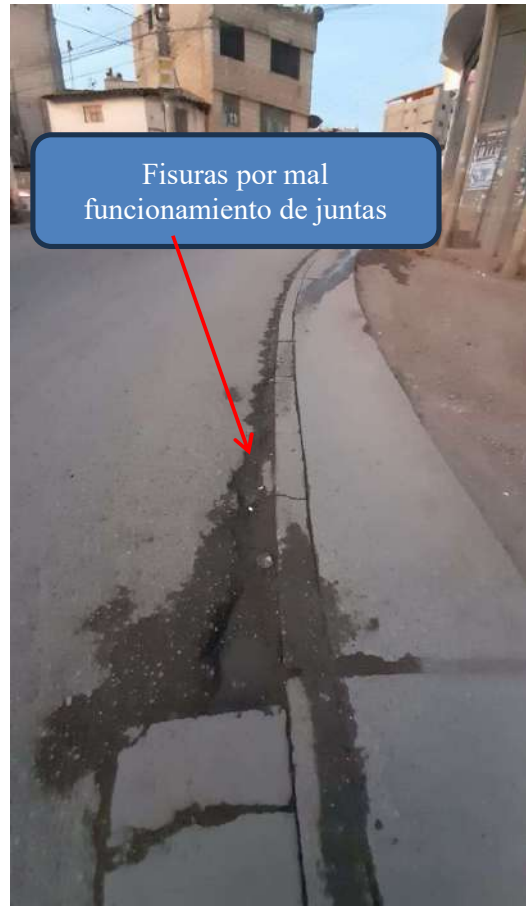
Fisuras por mal funcionamiento de juntas
