**UNIVERSIDAD NACIONAL MICAELA BASTIDAS DE APURÍMAC**  
**FACULTAD DE INGENIERÍA**

ESCUELA ACADÉMICO PROFESIONAL DE INGENIERÍA CIVIL

Tesis

Comportamiento estructural del sistema pórtico armado y albañilería conformado por bloques de concreto de edificaciones de 5 niveles, Abancay - Apurímac, 2024

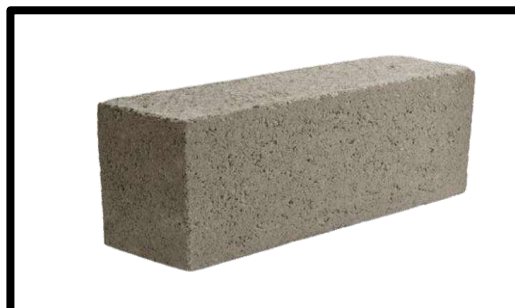
Tipo	Bloque de concreto
Dimensiones	20x12x40 cm
Peso	9.47 kg
Rendimiento	12 unidades x m <sup>2</sup>

**Figura 1** — Unidad de bloque de concreto**b) Resistencia característica a compresión**

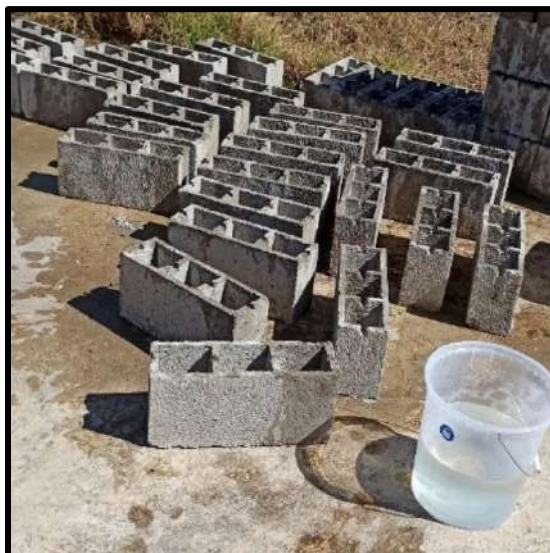
**Figura 3 — Humedecimiento de los bloques de concreto**

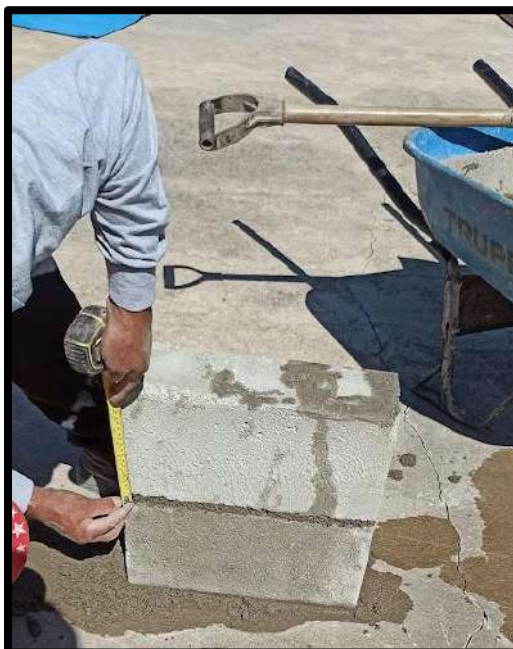
3. Se mantuvo un espesor uniforme de 15 mm en las juntas de mortero mediante el uso de una regla, la cual permitió marcar y controlar con precisión la altura de cada hilada durante la colocación de los bloques.

**Figura 5 — Verificación del espesor óptimo en juntas de mortero**

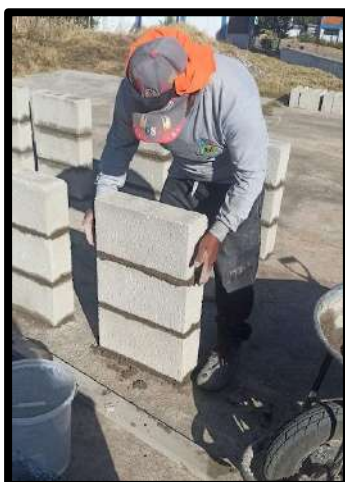
4. Tras finalizar la construcción de las pilas de bloques de concreto, se realizó una verificación minuciosa del nivel y la verticalidad, con el fin de garantizar una superficie de contacto uniforme y exacta con los cabezales del equipo de ensayo.

**Figura 6 — Control de uniformidad en pilas de concreto**

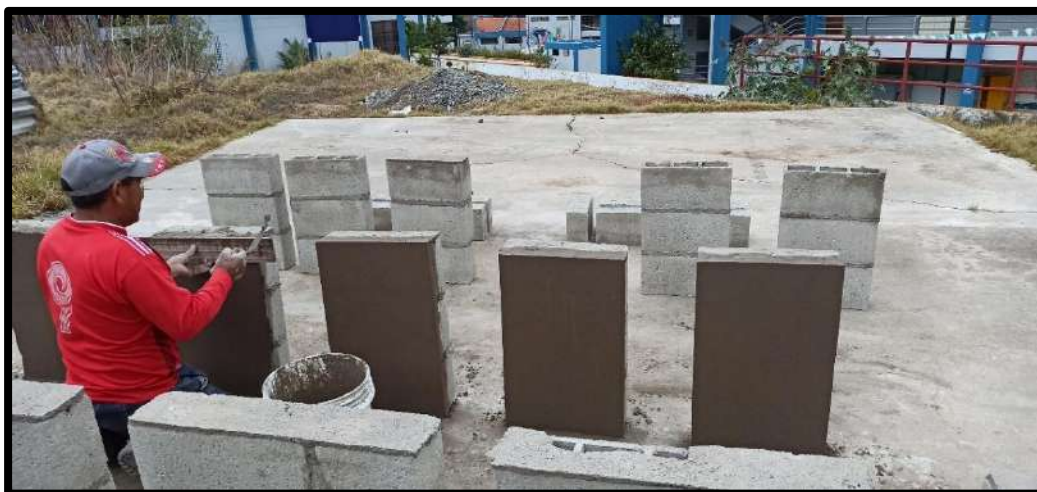
5. Concluida la construcción de las pilas de bloques, estas fueron curadas durante 24 horas sin aplicar tarrajeo. Después, en cinco de ellas se incorporó el tarrajeo empleando una mezcla de cemento y arena en proporción 1:5, siguiendo la práctica constructiva tradicional de la ciudad de Abancay. Finalmente, se realizó una verificación detallada del nivel y la verticalidad de los prismas de albañilería.

**Figura 7** — Tarrajeo de cinco pilas de bloques de concreto

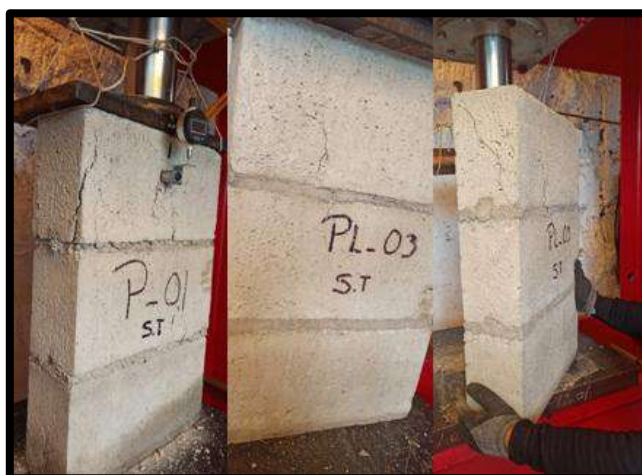
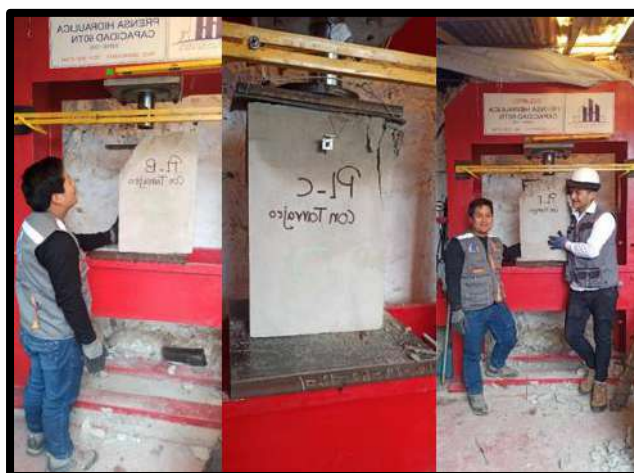
Los resultados obtenidos confirmaron la teoría clásica de falla en pilas de albañilería, evidenciándose la aparición de grietas verticales a lo largo de su altura, originadas por esfuerzos de tracción diagonal en las zonas laterales y en las aristas verticales. El mecanismo de falla predominante correspondió al agrietamiento vertical, acompañado de un desprendimiento poco significativo de unidades, para culminar con un aplastamiento generalizado en la parte superior de la pila, donde se aplicó la carga.

Figura 9 — Pilas sin tarrajeo P-01y PL-03, post ensayo

Figura 10 — Pilas con tarrajeo PL – B, PL – C y PL – E, post ensayo

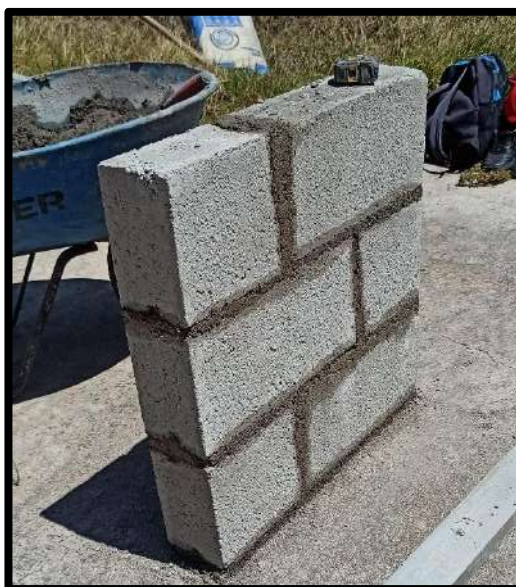
2. La construcción de los muretes se realizó bajo los mismos parámetros de dosificación, consistencia y aplicación del mortero empleados en las pilas de albañilería. Tras la preparación de los bloques de concreto, estos fueron colocados utilizando una regla metálica, un nivel de mano y una plomada, lo que permitió asegurar una correcta alineación y precisión en la longitud.

**Figura 12 — Construcción de muretes de bloques de concreto**

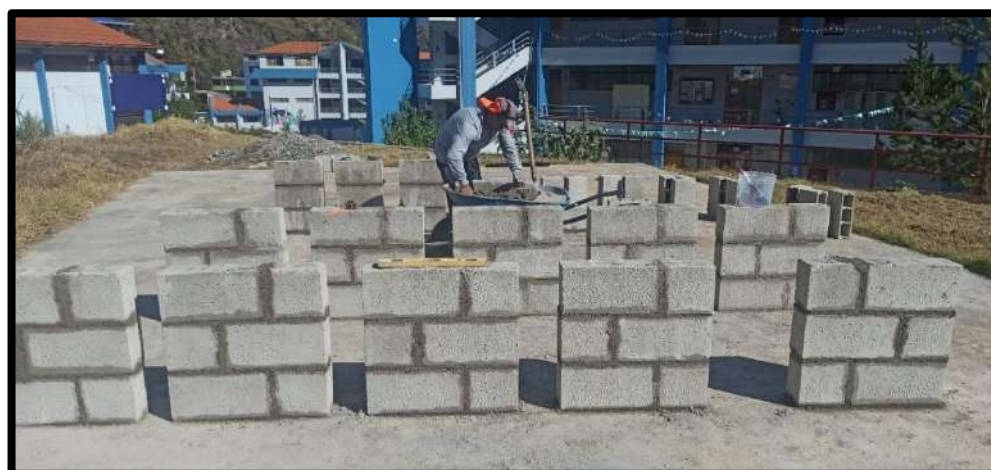
3. Con el fin de garantizar la calidad y exactitud en la construcción, se efectuaron controles finales en las cinco muestras de muretes. Dichos controles comprendieron la verificación del alineamiento mediante cordel, la comprobación de la altura con escantillón y la revisión de la verticalidad con nivel y plomada. Asimismo, se aseguró que las juntas horizontales y verticales mantuvieran un espesor uniforme de 1,5 cm.

**Figura 13** — Control de calidad y precisión en la construcción de muretes

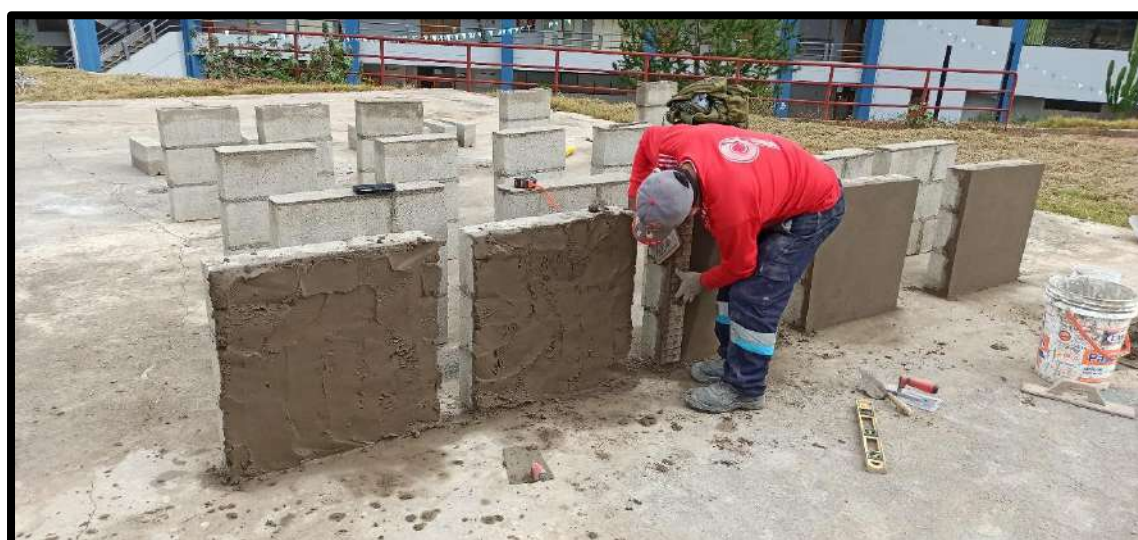
4. Una vez contruidos los muretes de bloques de concreto sin tarrajeo, se procedió a aplicar un tratamiento de pañeteo y tarrajeo en cinco de ellos, con un espesor de 1,5 cm, transcurridas 24 horas. Este procedimiento busca no solo mejorar la resistencia y durabilidad de los elementos, sino también generar información real y confiable que permita plantear soluciones más allá de las prácticas convencionales. De este modo, se busca desarrollar alternativas efectivas, prácticas y adaptables a las condiciones específicas de la zona.

**Figura 14** — Tarrajeo en muretes de bloques de concreto

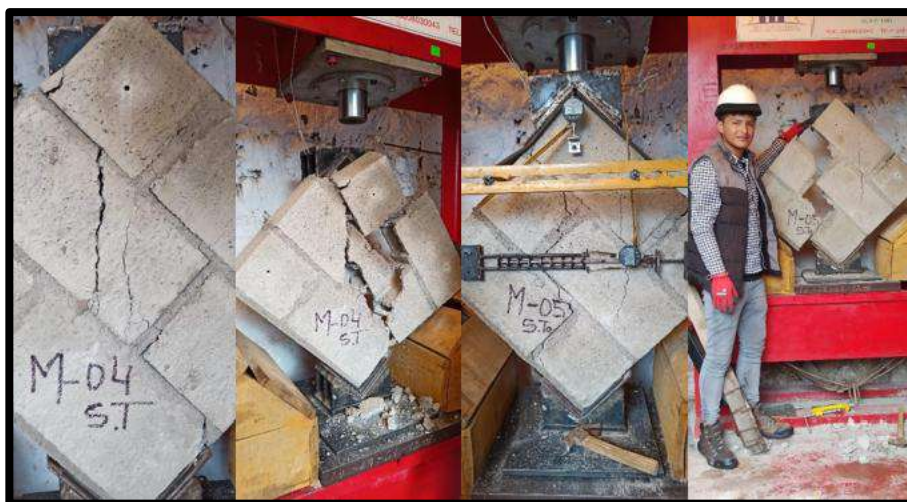
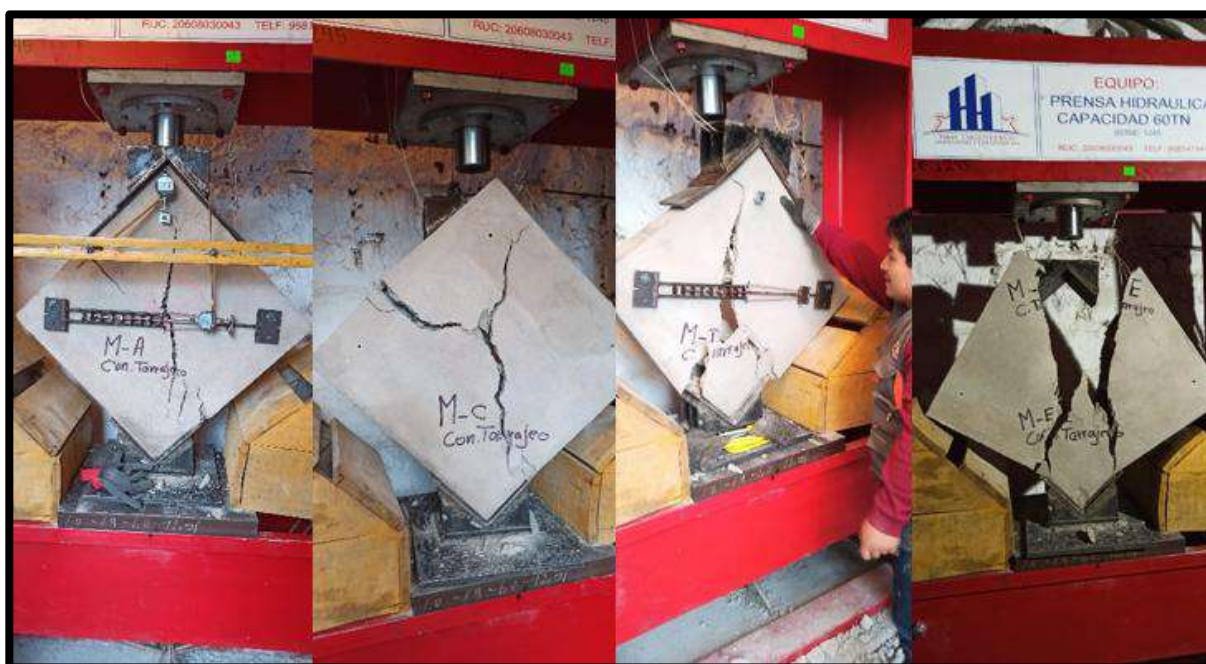
Los muretes M-01, M-02 y M-03 presentaron fallas en las juntas debido a la tensión diagonal, un indicador de que la adherencia entre los bloques de concreto y el mortero es inadecuada. Sin embargo, el murete M-04 y M-05 exhibió una falla mixta por tensión diagonal y tensión diagonal en juntas.

Figura 16 — Formas de falla de los muretes M – 01, M – 02 y M - 03

Figura 17 — Formas de falla de los muretes M – 04 y M - 05

Figura 18 — Formas de falla de los muretes con tarrajeo

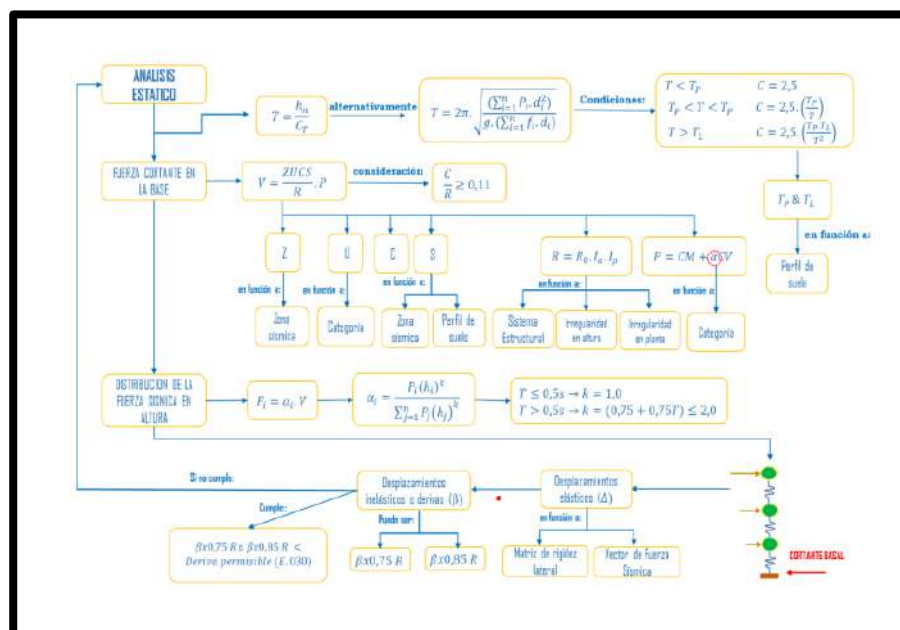
Figura 20 — Esquema del análisis estático o fuerzas estáticas equivalentes

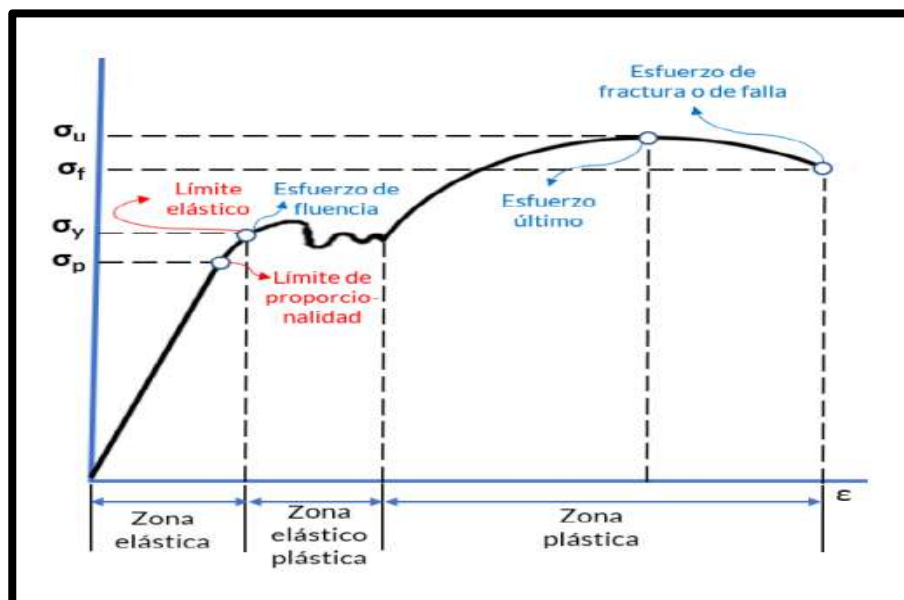
Figura 21 — Diagrama de esfuerzo deformación

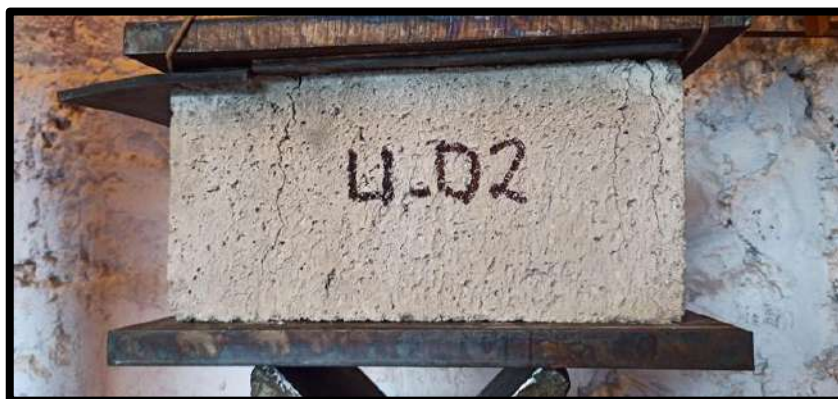
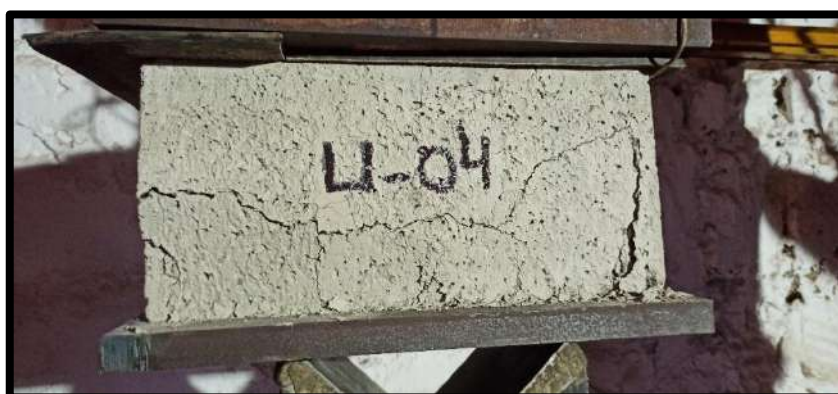
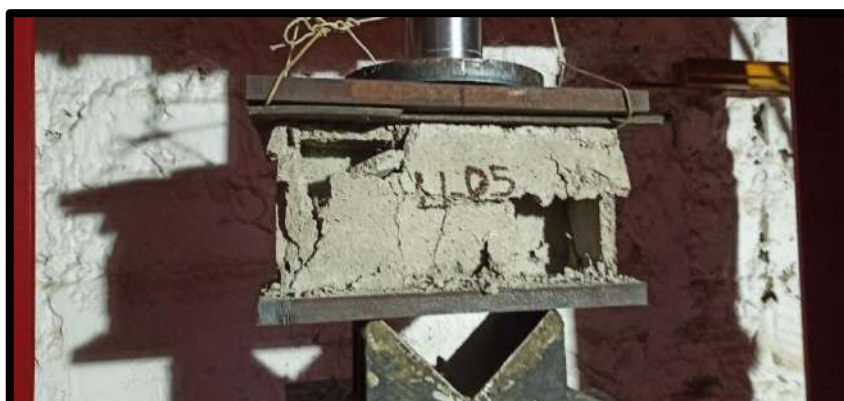
Resistencia a la compresión $f_b$ (kgf/cm <sup>2</sup> )	Clasificación norma E.070
14.01	Bloque P

**Figura 23** — Ensayo de bloque de concreto U - 02

**Figura 24** — Ensayo de bloque de concreto U - 04

**Figura 25** — Ensayo de bloque de concreto U - 05

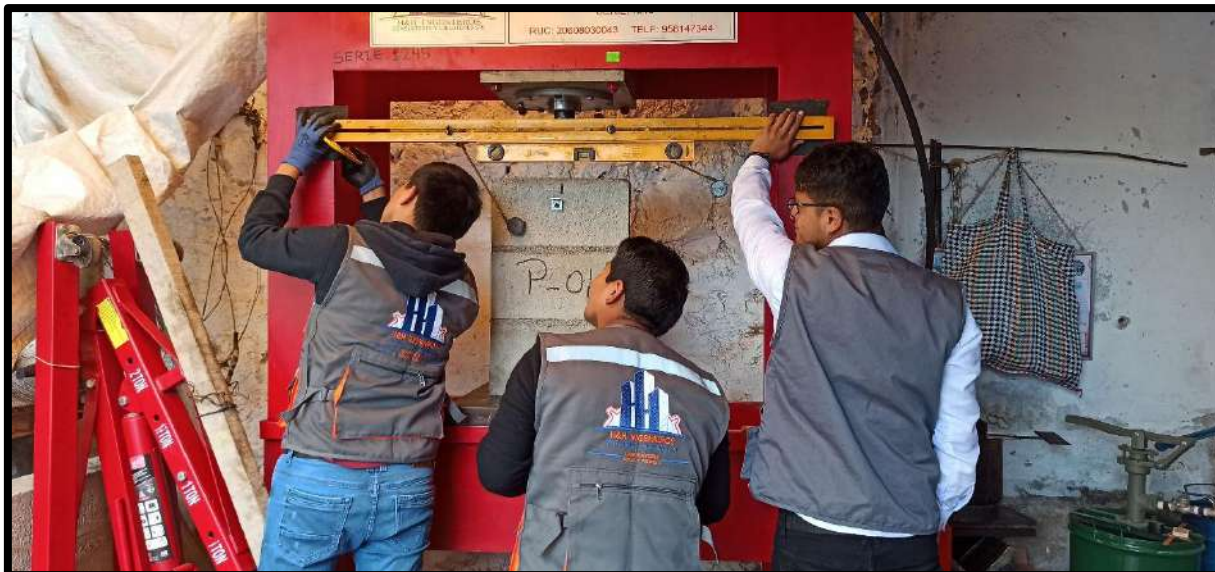
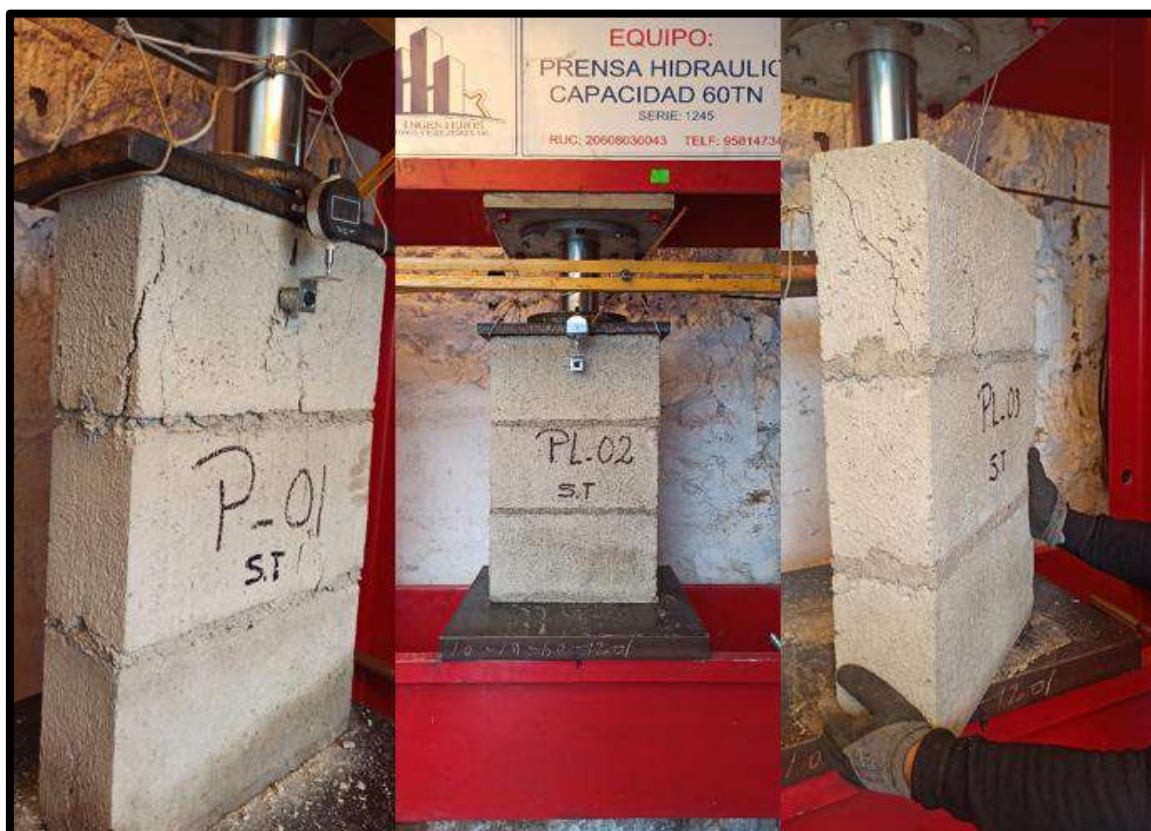
La prueba de compresión axial realizada a los bloques de concreto sin tarrajeo arrojó resultados preocupantes, con una resistencia de apenas 17.59 kgf/cm<sup>2</sup>, muy por debajo del umbral mínimo establecido por la norma E.070 de albañilería, que es de 74 kg/cm<sup>2</sup>. Esto significa que los bloques no cumplen con los requisitos de calidad y seguridad, lo que podría comprometer la estabilidad y el buen funcionamiento de las estructuras que los utilicen.

Figura 26 — Instrumentación de las pilas

Figura 27 — Ensayo de las pilas PL-01, PL-02, PL-03

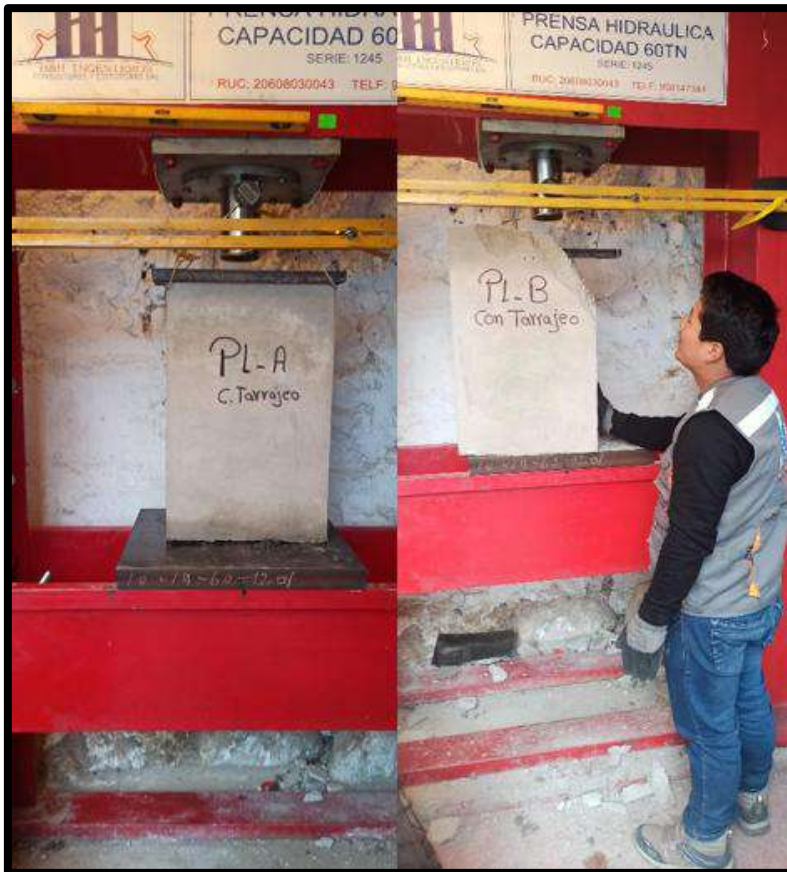
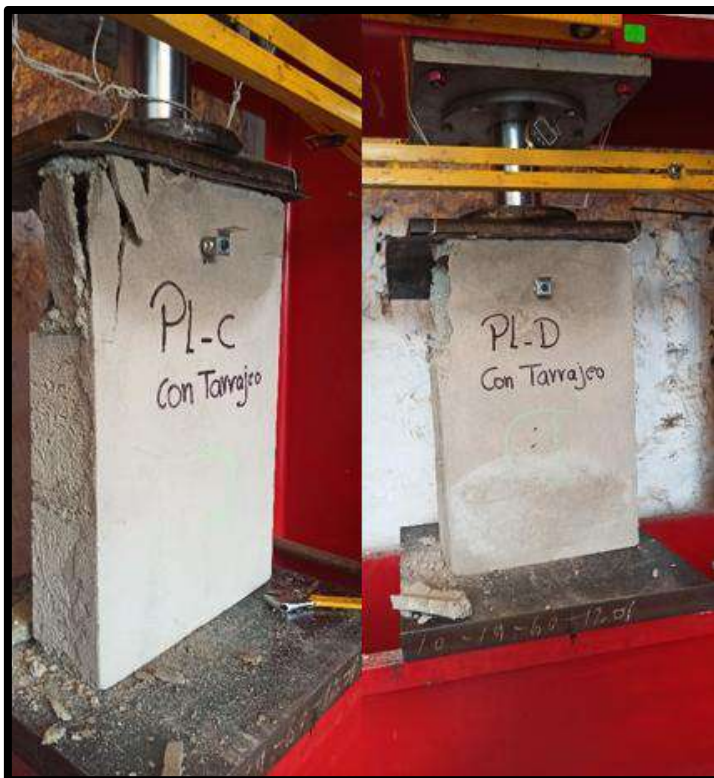
La prueba de compresión axial aplicada a los bloques de concreto con tarrajeo evidenció resultados desfavorables, alcanzando solo una resistencia de 15.74 kgf/cm<sup>2</sup>, valor considerablemente bajo. Esta disminución no se debe a que el tarrajeo aporte menor resistencia, sino a que la desviación estándar se incrementa, a diferencia de los bloques sin tarrajeo, en los que dicha variación se mantiene controlada. Como consecuencia, los resultados muestran diferencias notables y se ubican muy por debajo del límite mínimo exigido por la Norma E.070 de Albañilería (74 kgf/cm<sup>2</sup>). Esto indica que los bloques no satisfacen las condiciones de calidad ni de seguridad requeridas, lo cual podría poner en riesgo la estabilidad y el desempeño adecuado de las estructuras construidas con ellos.

Figura 28 — Ensayo de pilas con tarrajeo PL-A y PL-B

Figura 29 — Ensayo de pilas con tarrajeo PL-C y PL-D

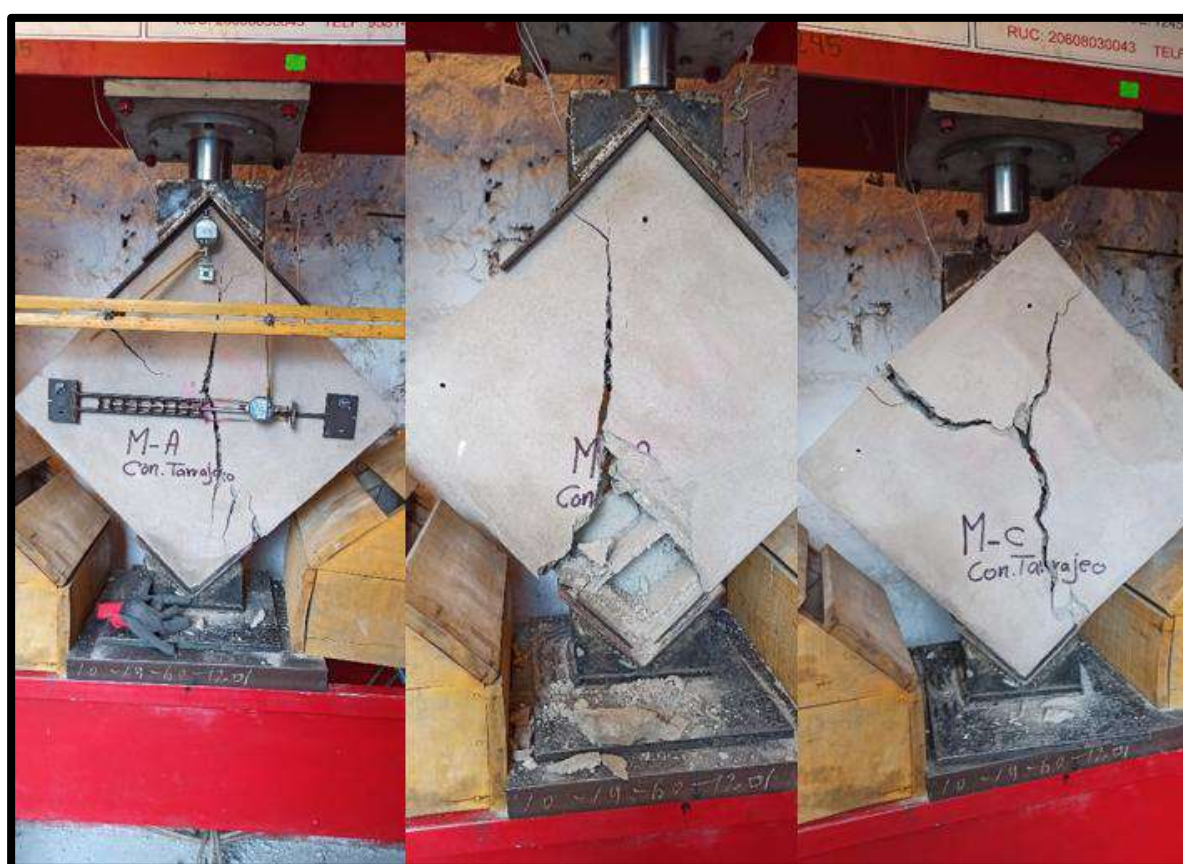
Especimen	Dimensiones			P máx. kgf	L. Diagonal (cm)	Área cm <sup>2</sup>	Vm kgf/cm <sup>2</sup>	
	L (cm)	t (cm)	H (cm)					
M - A	63.50	13.40	64.05	7055.00	90.19	1208.58	5.84	
M - B	62.90	13.05	62.95	6109.00	88.99	1161.31	5.26	
M - C	63.60	13.15	63.25	6225.00	89.70	1179.51	5.28	
M - D	63.05	12.95	63.40	6495.00	89.41	1157.91	5.61	
M - E	63.35	13.10	63.55	6495.00	89.73	1175.49	5.53	
						Vm	5.50	Kgf/cm <sup>2</sup>
						$\sigma$	0.24	Kgf/cm <sup>2</sup>
						<b>V'm</b>	5.26	Kgf/cm <sup>2</sup>

Figura 31 — Ensayo de muretes con tarrajeo M-A, M-B y M-C

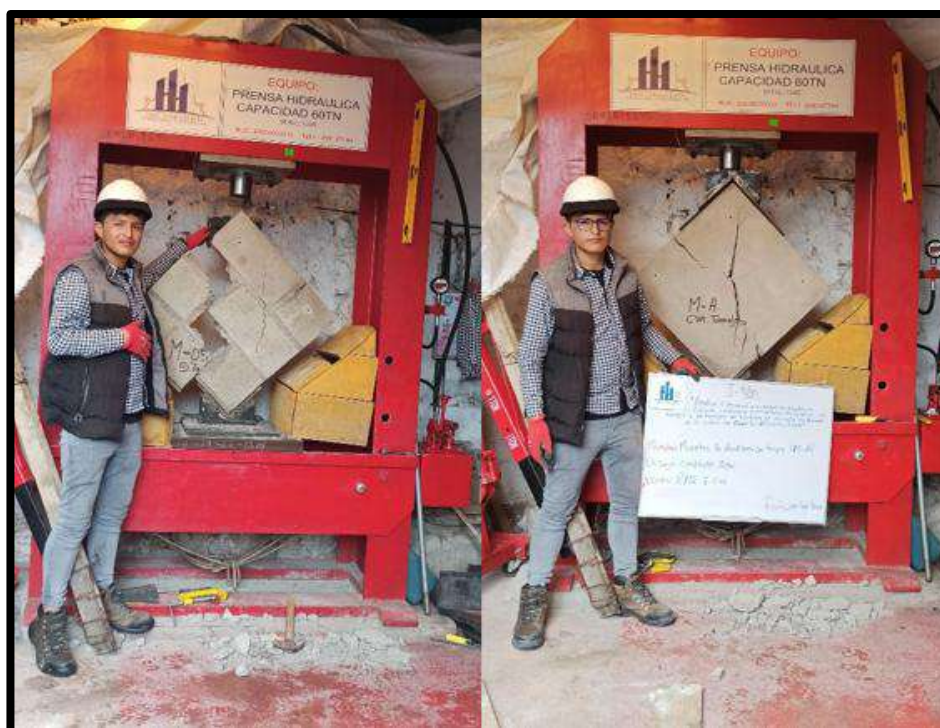
Es realmente impactante ver cómo la aplicación de tarrajeo puede mejorar la resistencia de los muretes. En este caso, el aumento en la resistencia diagonal es de un 56,84%, lo que es más de la mitad de la resistencia original. Esto es un resultado muy significativo, ya que muestra que la aplicación de tarrajeo puede tener un impacto muy positivo en la resistencia y la estabilidad de los muretes.

**Figura 32 — Ensayo de resistencia a compresión diagonal de muretes**

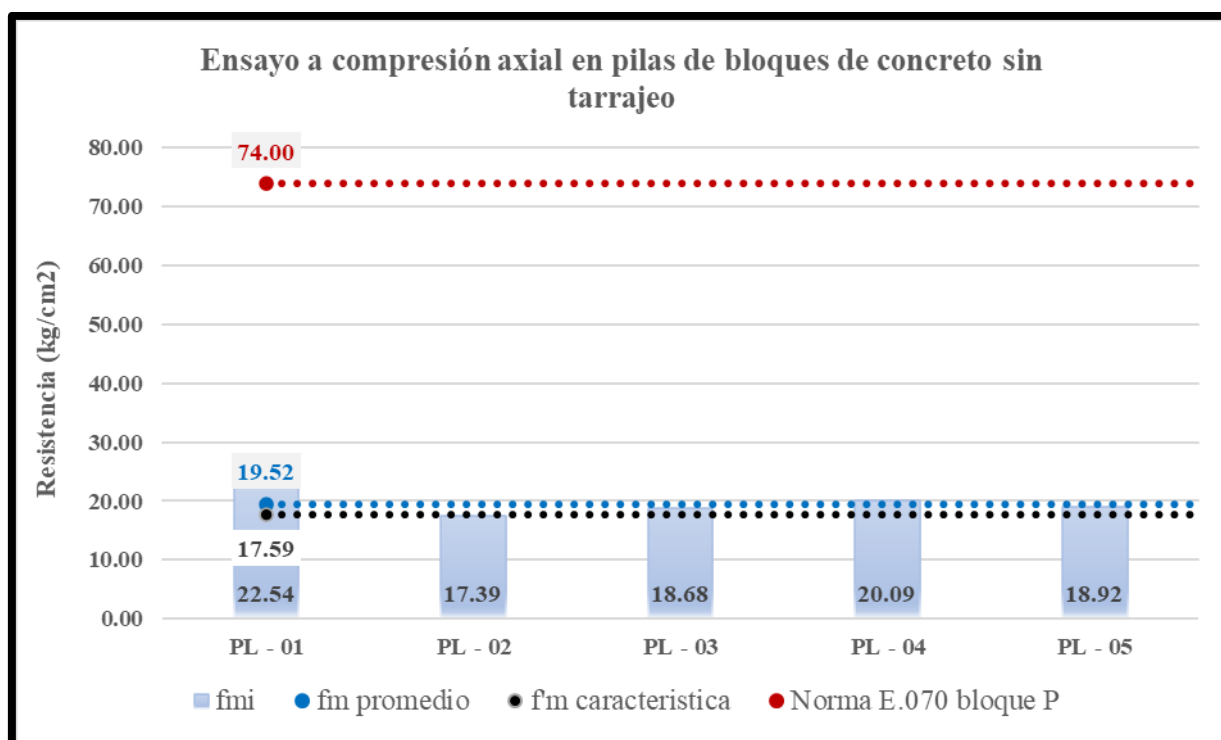
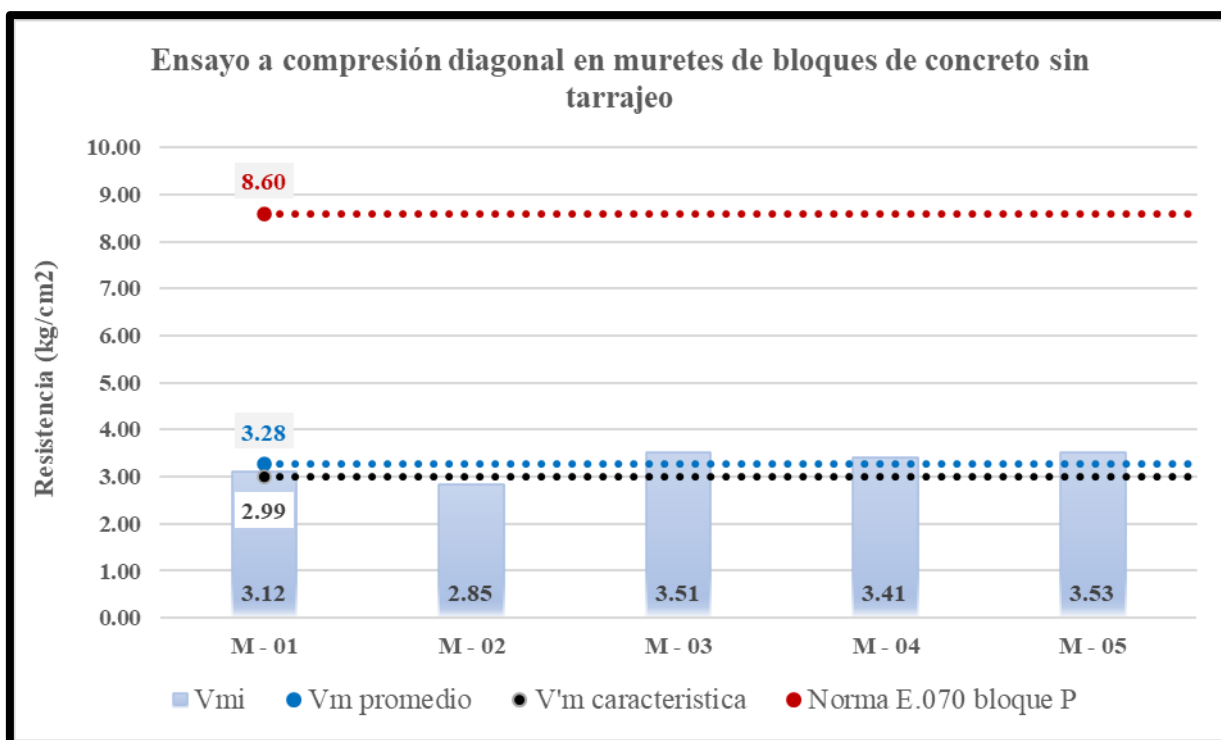
Figura 33 — Comparación de resultados en unidades de bloques de concreto

Figura 34 — Comparación de resultados en pilas de bloques de concreto

Figura 35 — Comparación de resultados de muretes de bloques de concreto

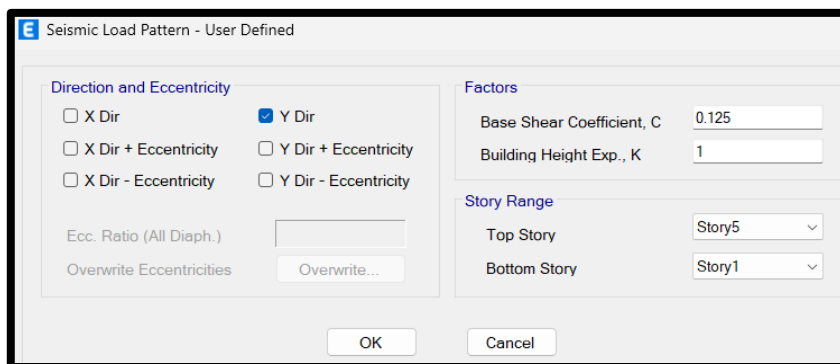
**Figura 41** — Patrón de carga para sismo estático en la dirección Y

Para determinar el peso sísmico de la estructura (P) se debe tomar el 100% de la carga muerta y el 25% de la carga viva para edificaciones tipo “C”. El peso sísmico corresponde a 520.80 Tonf.

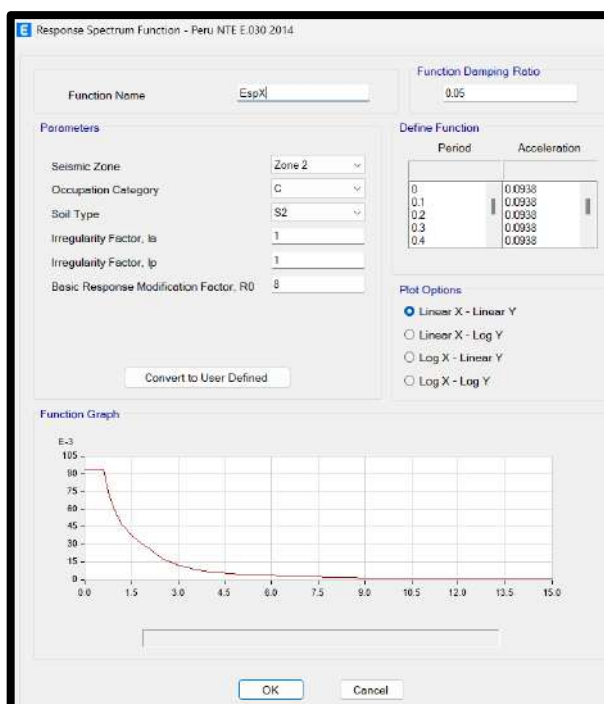
Los valores Z, U, S y R se definieron anteriormente según se muestra en la tabla de los parámetros sísmicos. El factor de amplificación sísmica “C” variará en función del periodo T. Resolviendo la fórmula anterior se obtendrá los valores de “Sa” para cada valor de “C” en sus distintos periodos. Obtenido los valores anteriores se generará el espectro de pseudo-aceleraciones  $S_a(g)$  vs T de la (Norma E.030 Diseño Sismorresistente, 2018).

Figura 42 — Espectro de pseudo aceleraciones en X

Figura 43 — Espectro de pseudo aceleraciones en Y

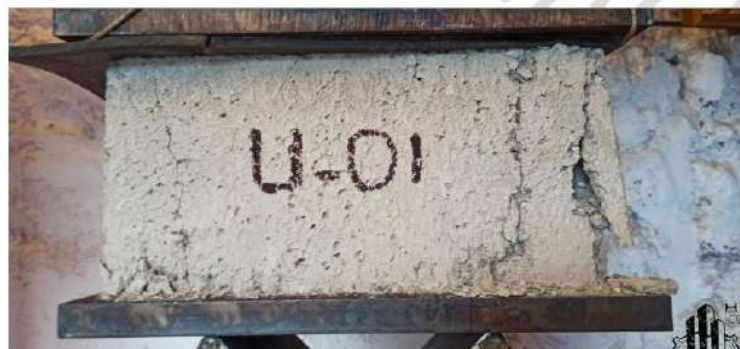
**Imagen 02:** Muestra la falla de la unidad de concreto.

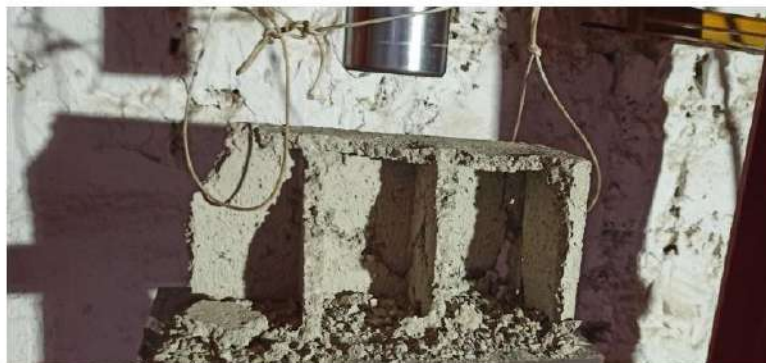
**Imagen 03:** Muestra la falla lateral a corte, el cual es la adecuada en unidades de albañilería.

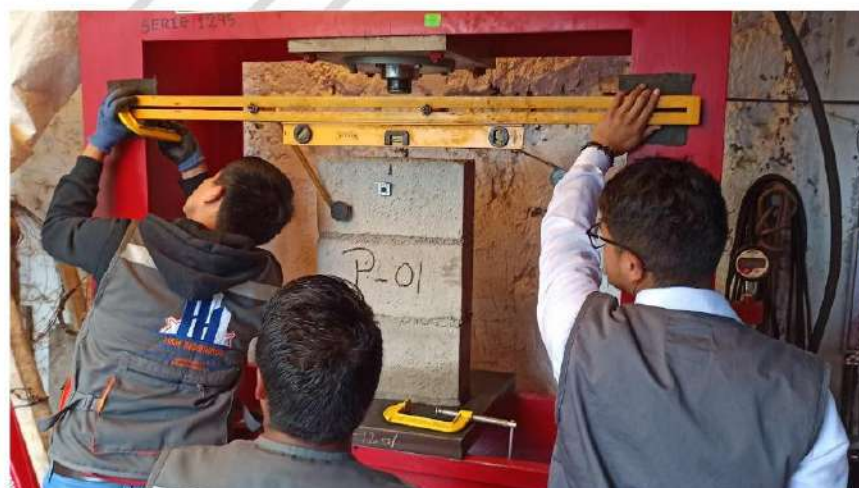
**Imagen 04:** Muestra la instrumentación del equipo para someter al ensayo de a compresión de pilas y las lecturas de deformación.

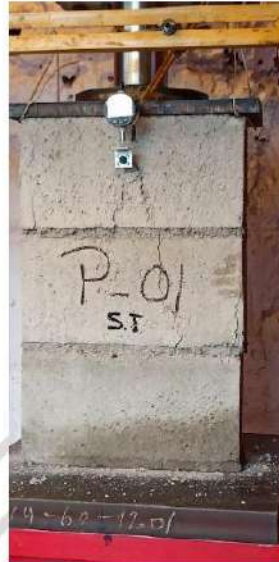
Imagen 05: Muestra el tipo de falla de la pila sin

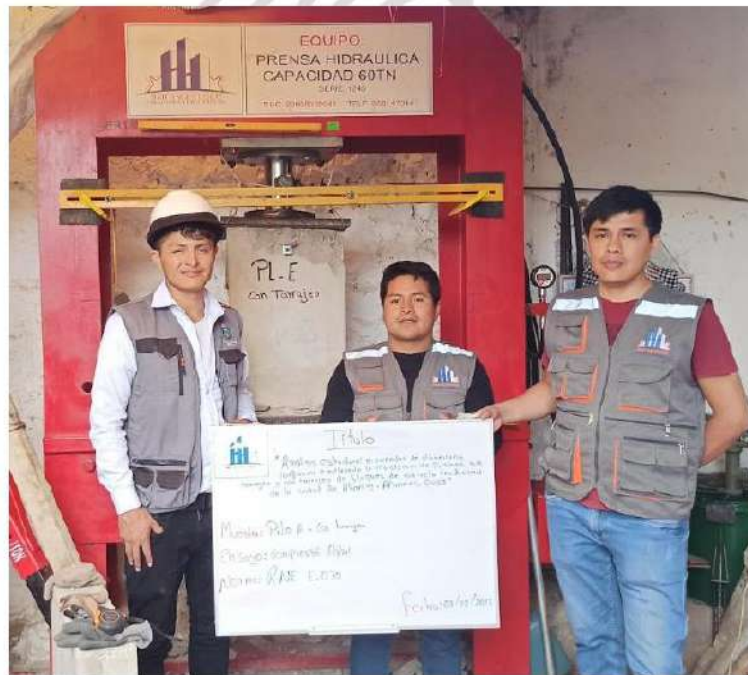
Imagen 06: Muestra el tipo de falla de la pila con tarrajeo

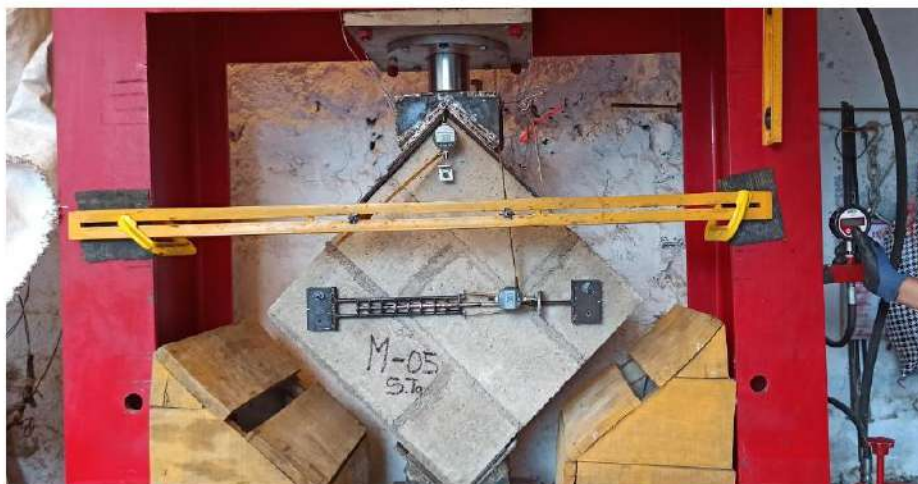
Imagen 07: Muestra la instrumentación del murete que será sometido a corte.
