Determinar los parámetros geométricos para la estabilidad del tajo Huamanloma NW-Cía.
Minera Apumayo S.A.C.2019

Para optar el Título de Ingeniero de Minas

“DETERMINACIÓN DE PARÁMETROS GEOMÉTRICOS PARA LA ESTABILIDAD DEL TAJO HUAMANLOMA NW – CÍA. MINERA APUMAYO S.A.C. 2019.”

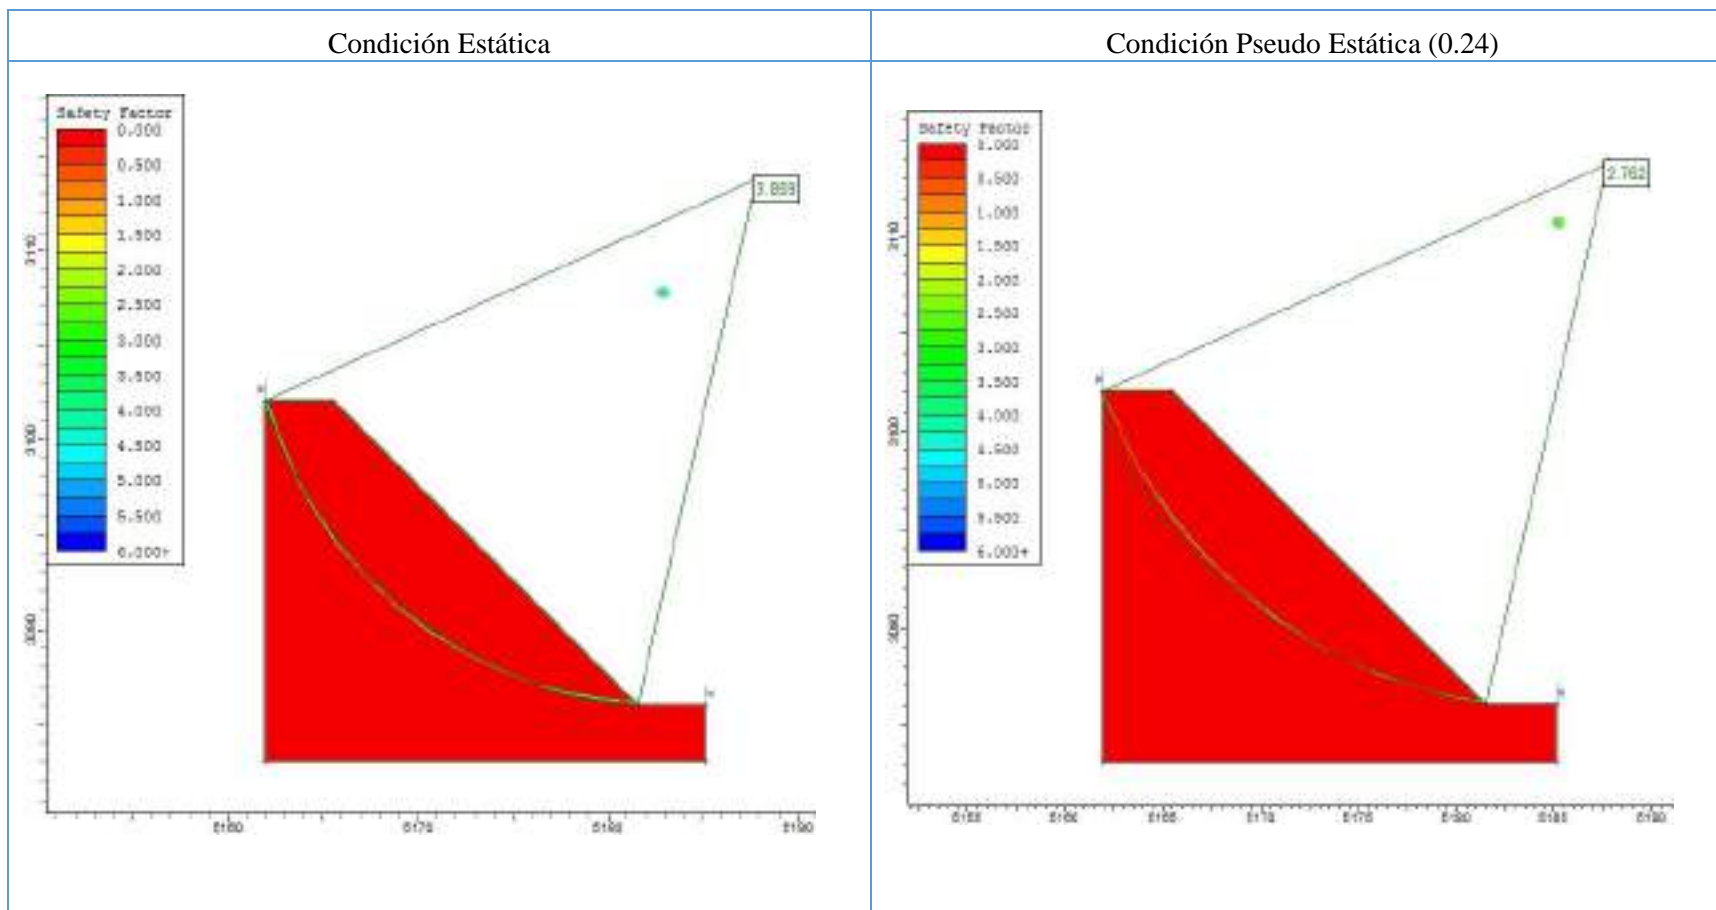
SILICE MASIVA - 45°	Talud	No Drenado
	Falla	No Circular
	Analisis	Local
	FS Condición Estatica	3.859
	FS Condición Pseudo Estatica	2.762

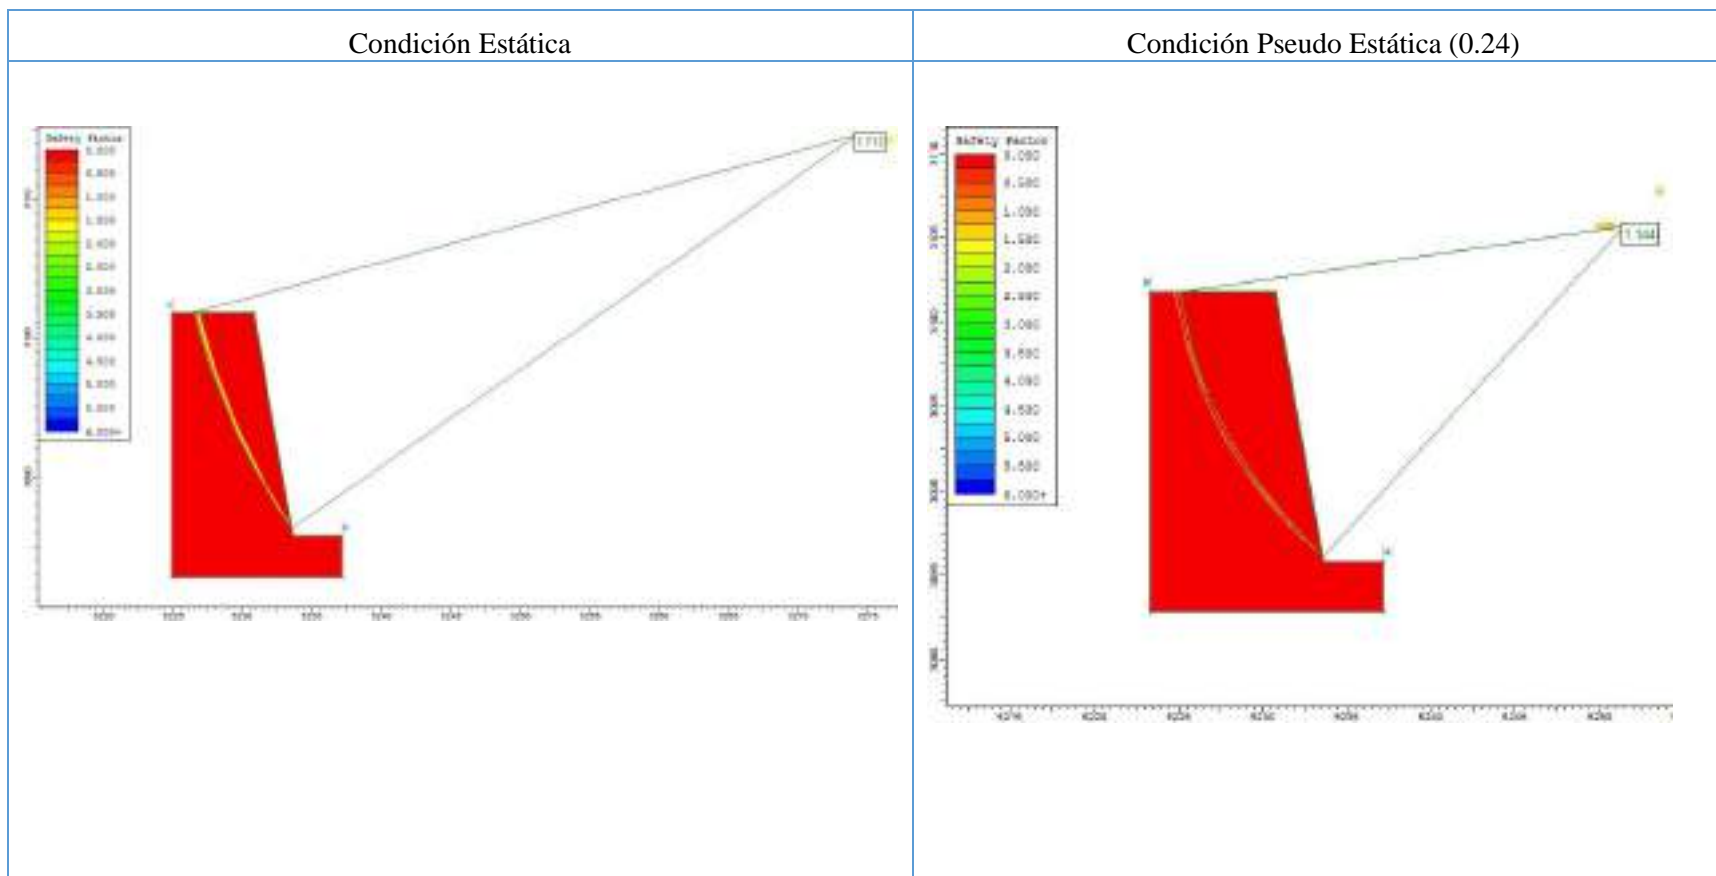
SILICE MASIVA - 80°	Talud	No Drenado
	Falla	No Circular
	Analisis	Local
	FS Condición Estatica	1.713
	FS Condición Pseudo Estatica	1.144

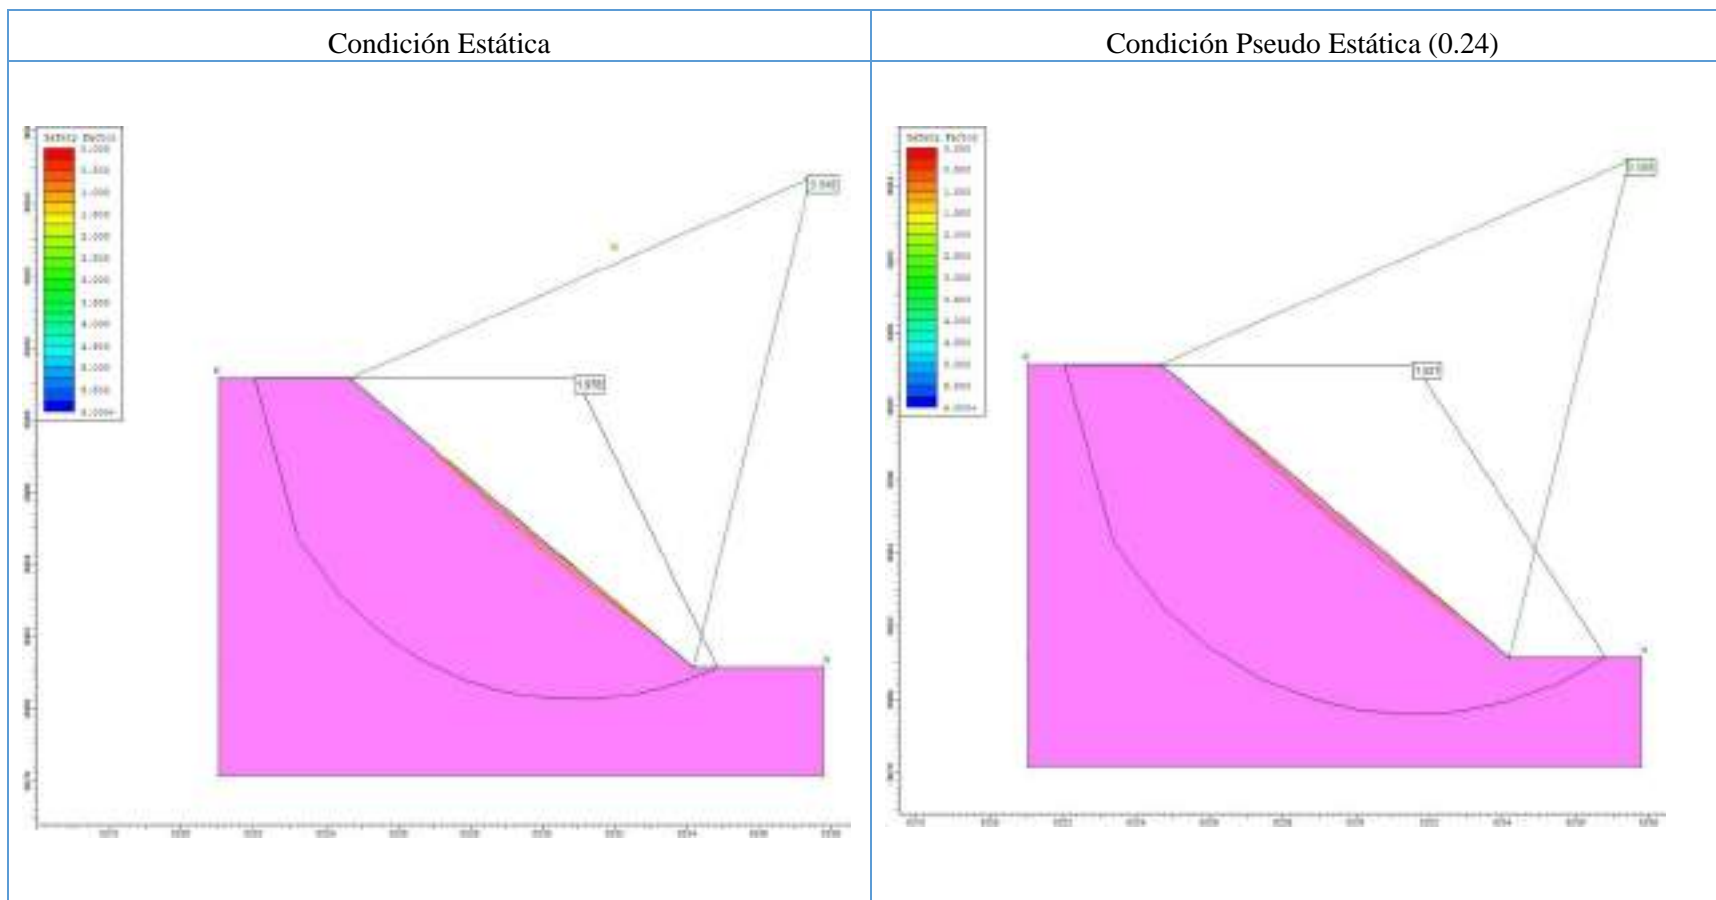
**SILICE GRANULAR
DELEZNABLE - 40°**

Talud	No Drenado
Falla	No Circular
Analisis	Local
FS Condición Estatica	1.978
FS Condición Pseudo Estatica	1.521

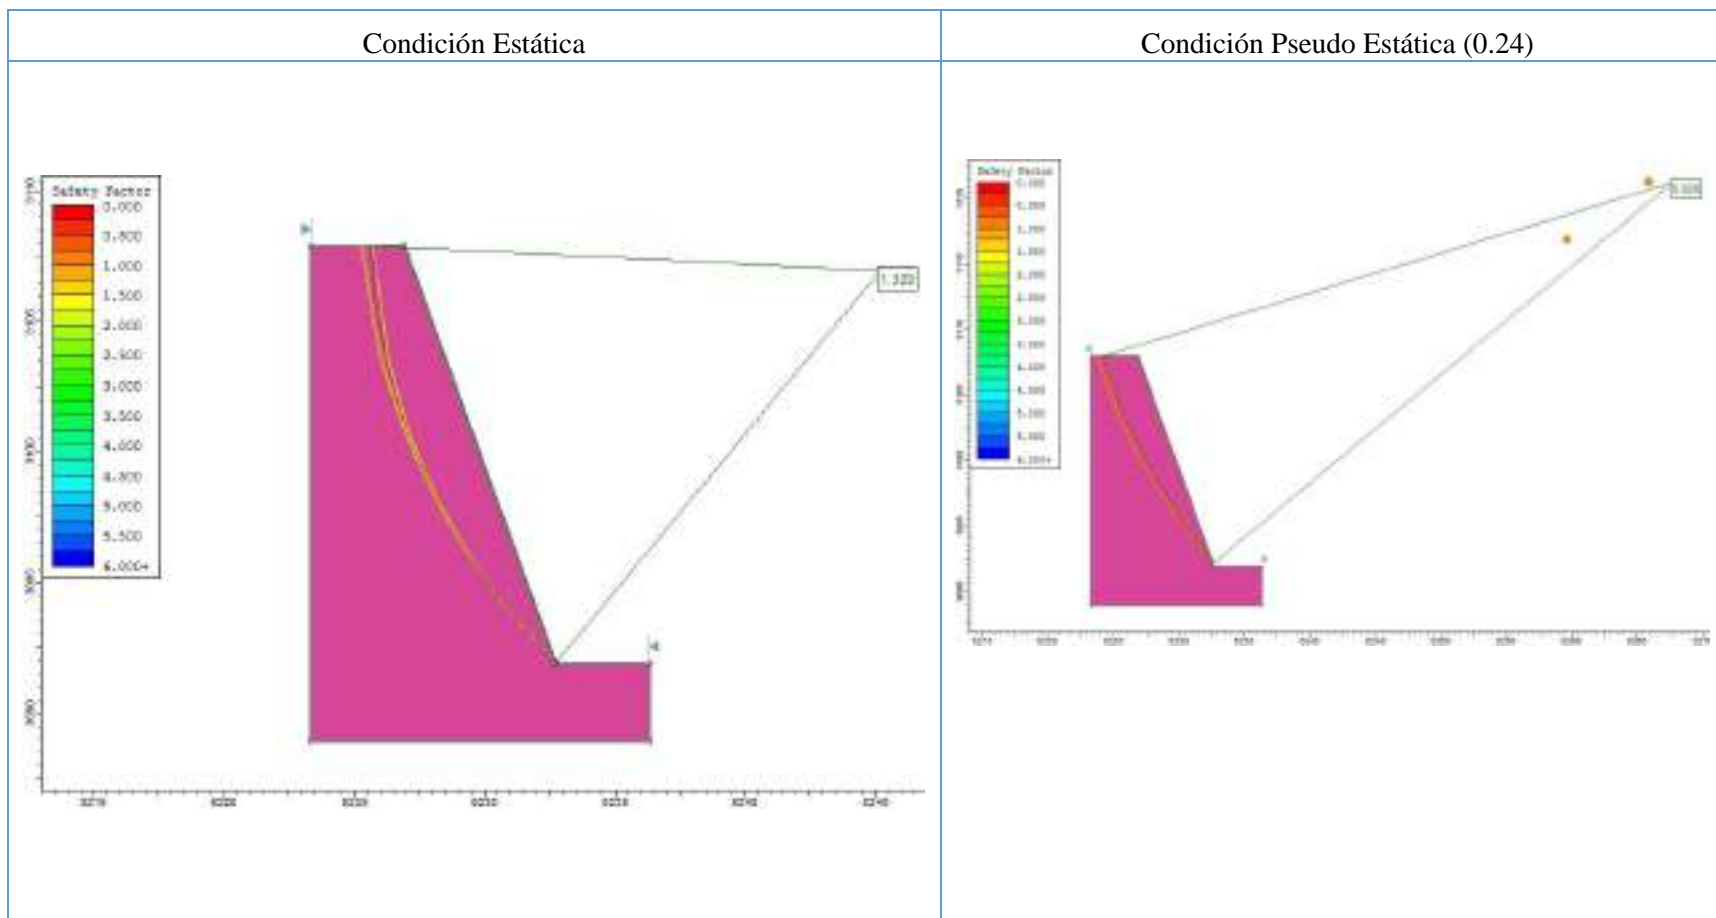
SILICE GRANULAR MODERADA - 70°	Talud	No Drenado
	Falla	No Circular
	Analisis	Local
	FS Condición Estatica	1.329
	FS Condición Pseudo Estatica	0.829

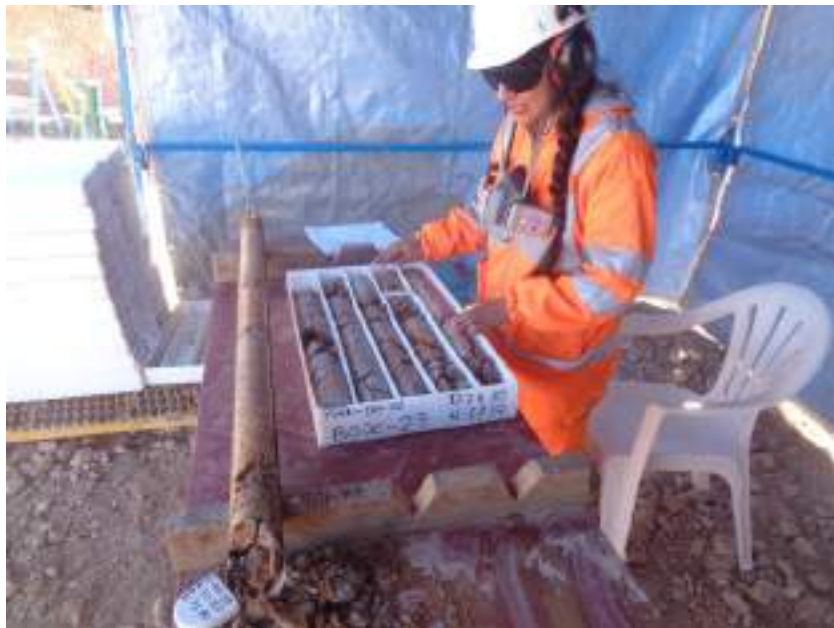
Fotografía N° 1: Logueo de sondajes Geotécnicos HUA-DH-02.
