**UNIVERSIDAD NACIONAL MICAELA BASTIDAS DE APURÍMAC**  
**FACULTAD DE INGENIERÍA**

ESCUELA ACADÉMICO PROFESIONAL DE INGENIERÍA DE MINAS

Evaluación del macizo rocoso a partir de registros de perforación diamantina y su influencia en la estabilidad de taludes en operaciones a tajo abierto en la Mina Shougang Hierro Perú-  
2025

Para optar el título de Ingeniero de Minas

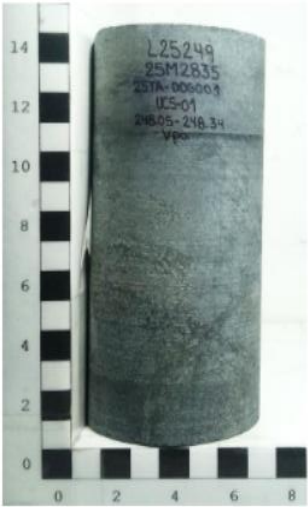
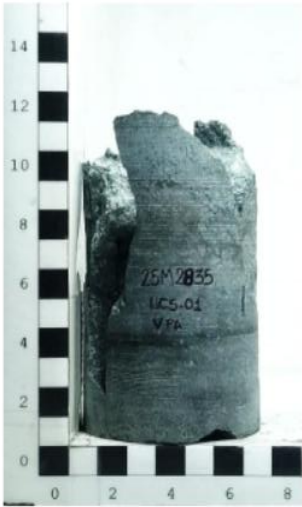
| Especimen antes del ensayo<br> | Especimen después del ensayo<br> |

Tipo de falla    Por matriz

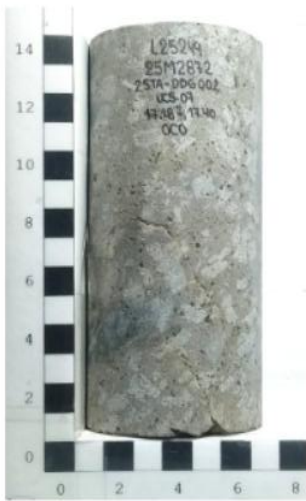
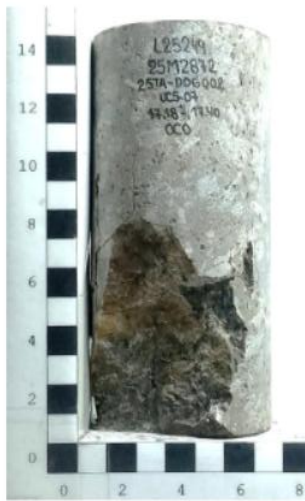
| Especimen antes del ensayo | Especimen después del ensayo |
| | Tipo de falla    Por matriz y estructura |

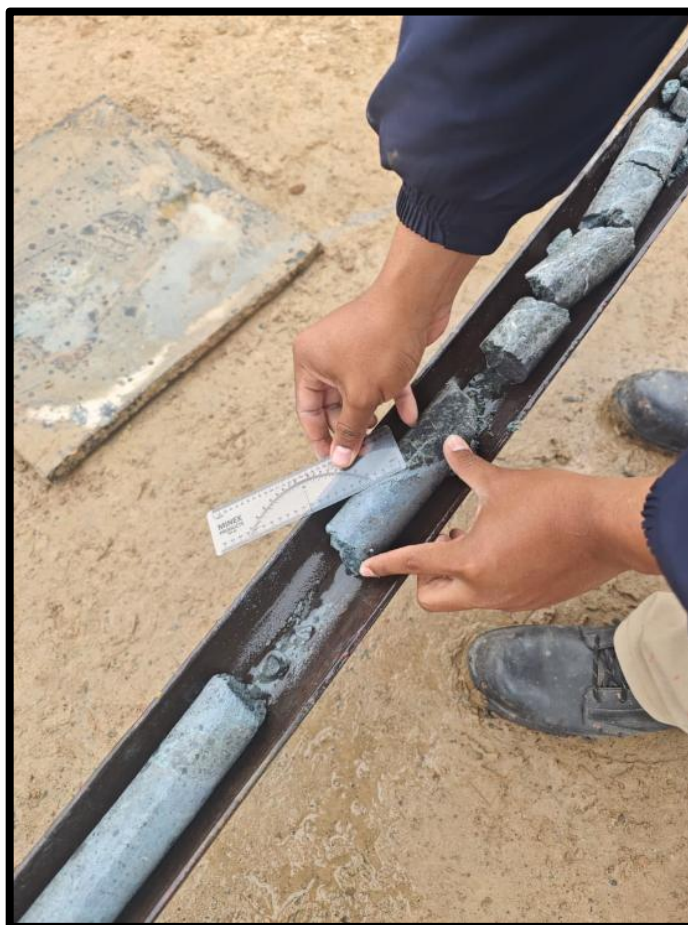
Figura 47 — Medición del dip de las discontinuidades

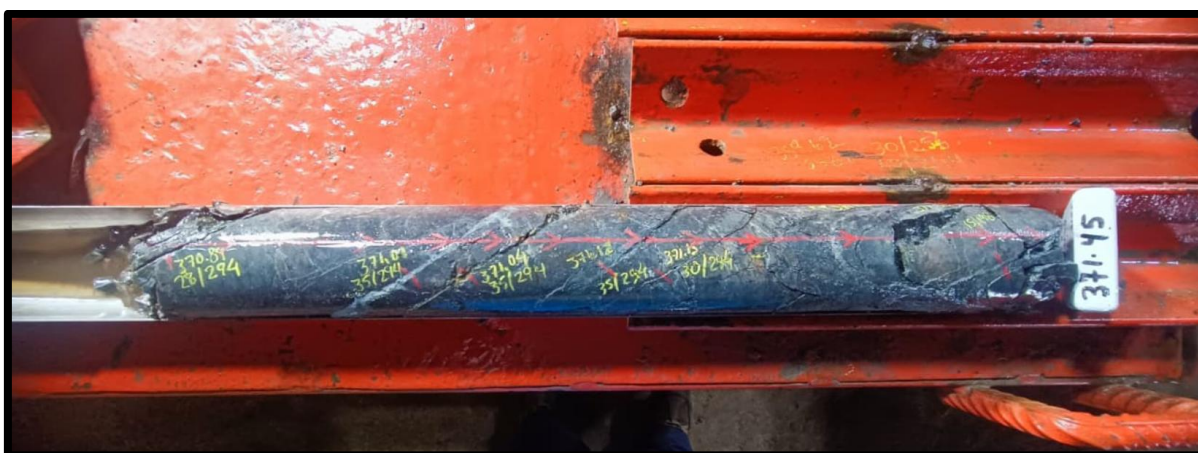
Figura 48 — Determinación del dip y dip direction de las discontinuidades en muestras de testigos de perforación diamantina

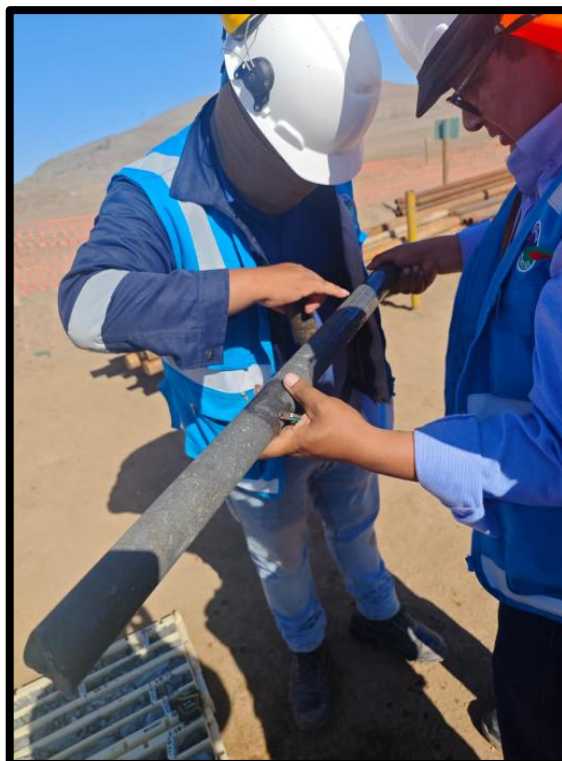
**Figura 50 — Reconocimiento de testigos de perforación para obtener los parámetros geomecánicos.**

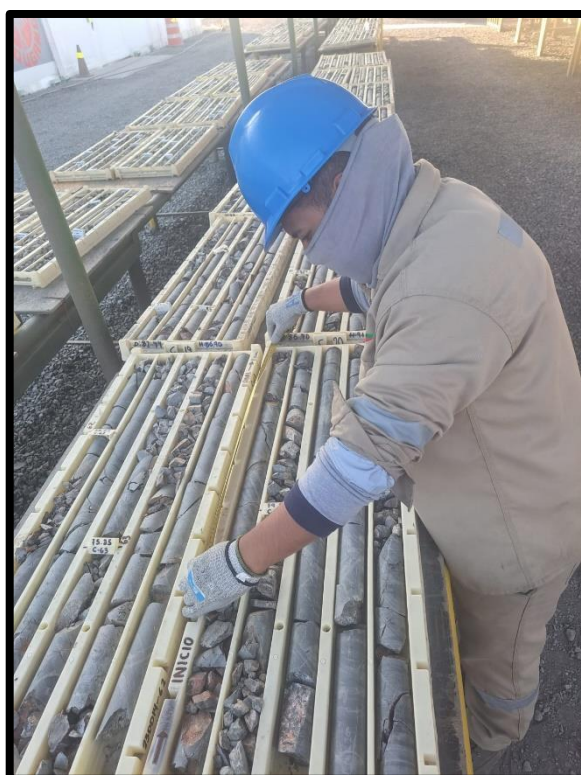
**Figura 52 — Medición de RQD en los testigos de perforación**
