Tesis

Efectos de la ampliación de niveles en el comportamiento estructural del mercado municipal
de Chuquibambilla, Grau, Apurímac – 2023

Para optar el título de Ingeniero Civil

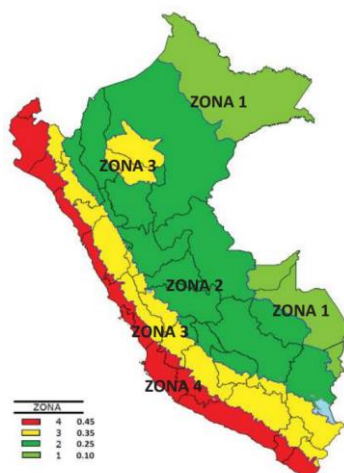
Figura 1 — Zonificación sísmica

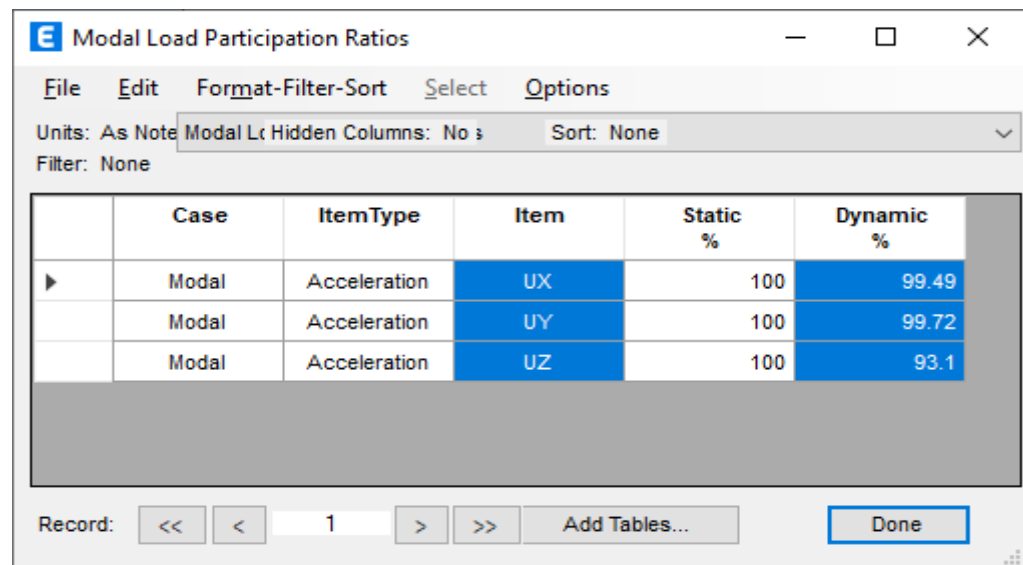
Case	ItemType	Item	Static %	Dynamic %
▶	Modal	Acceleration	UX	100	99.49
	Modal	Acceleration	UY	100	99.72
	Modal	Acceleration	UZ	100	93.1

Figura 6 — Porcentaje de participación de masas en 3 direcciones del Bloque B ampliada en 01 nivel.

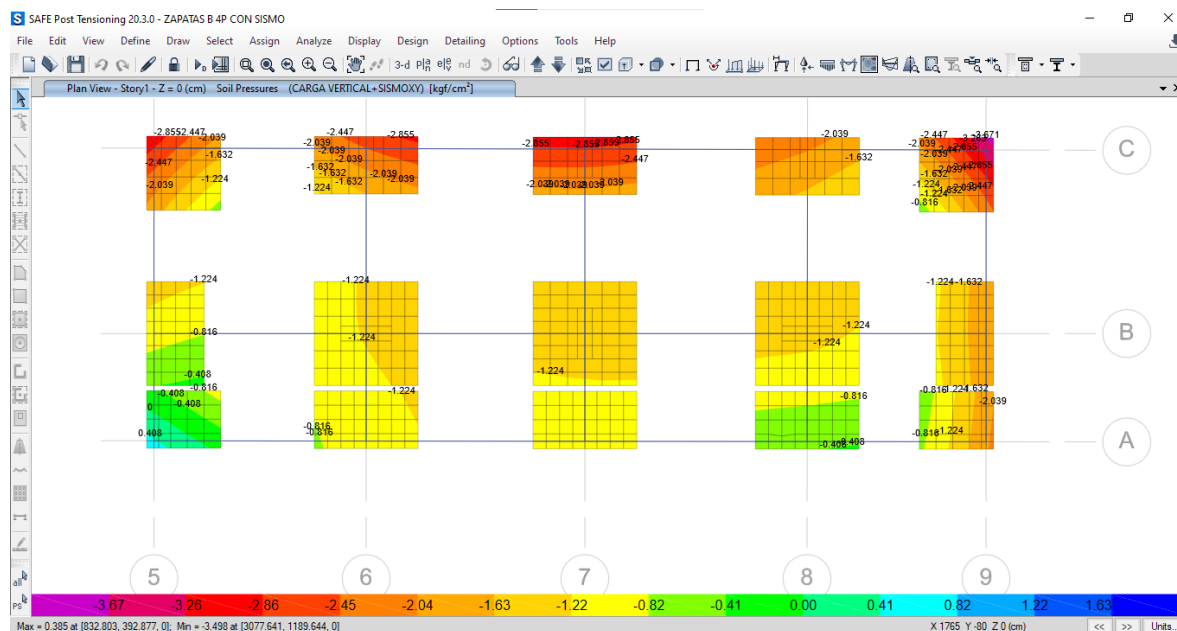
Figura 9 — Presión de suelo en edificación ampliado en 01 nivel

En la figura 14 se muestra la distribución de presiones en el suelo bajo las zapatas de la cimentación de la edificación, donde se observa que en 03 zapatas la presión de contacto supera la capacidad admisible del suelo 2.43 kg/cm² (para condiciones sísmicas), alcanzando un valor máximo de 2.86 kg/cm² bajo la combinación de carga de servicio y acción sísmica, dichas zapatas están ubicadas en el eje C-C entre los ejes 5-5, 7-7 y 9-9.

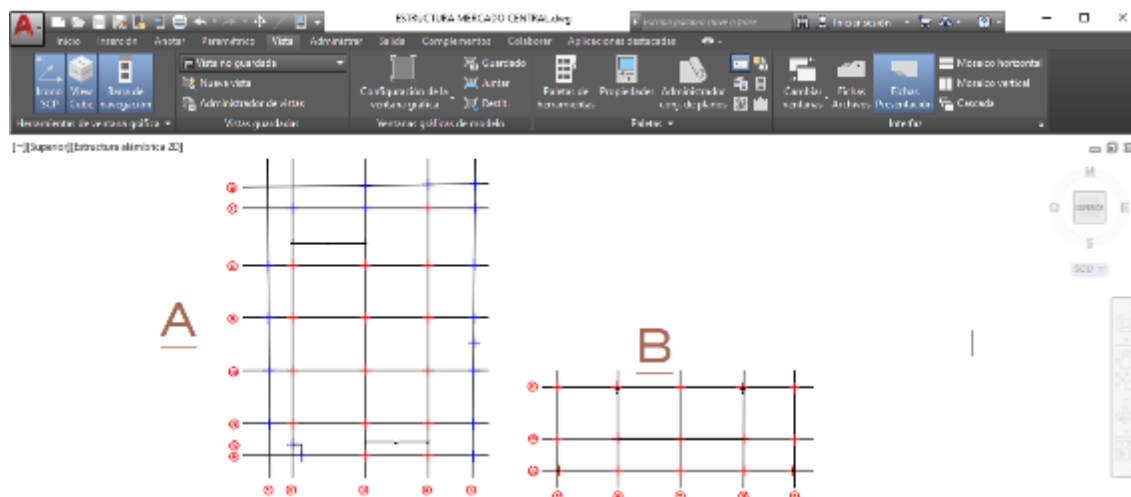
Paso 01: Como primer paso se realiza la definición de los ejes en AUTOCAD de los boque B del edificio en estudio.

Figura 27 — Definición de ejes

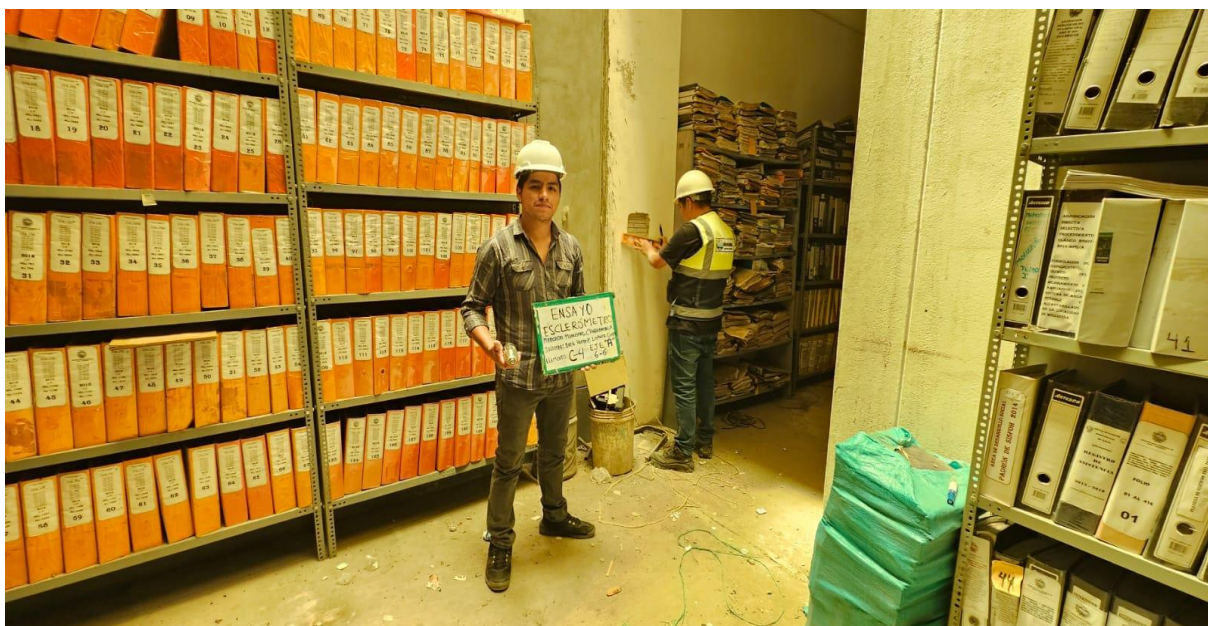
Figura 56 — Ejecución de la Prueba de Esclerometría para la Evaluación de la Resistencia del Concreto en Columnas

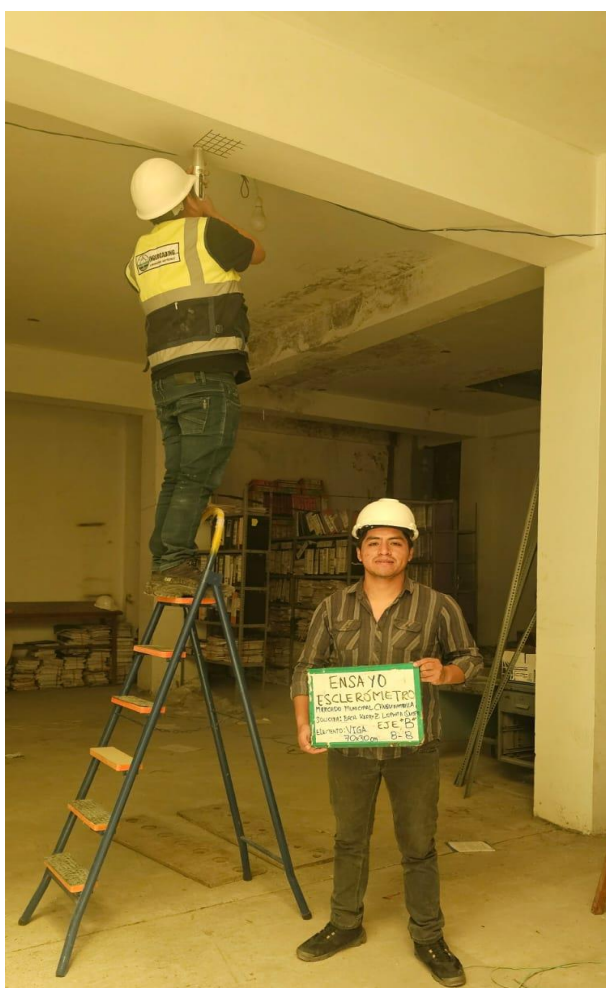
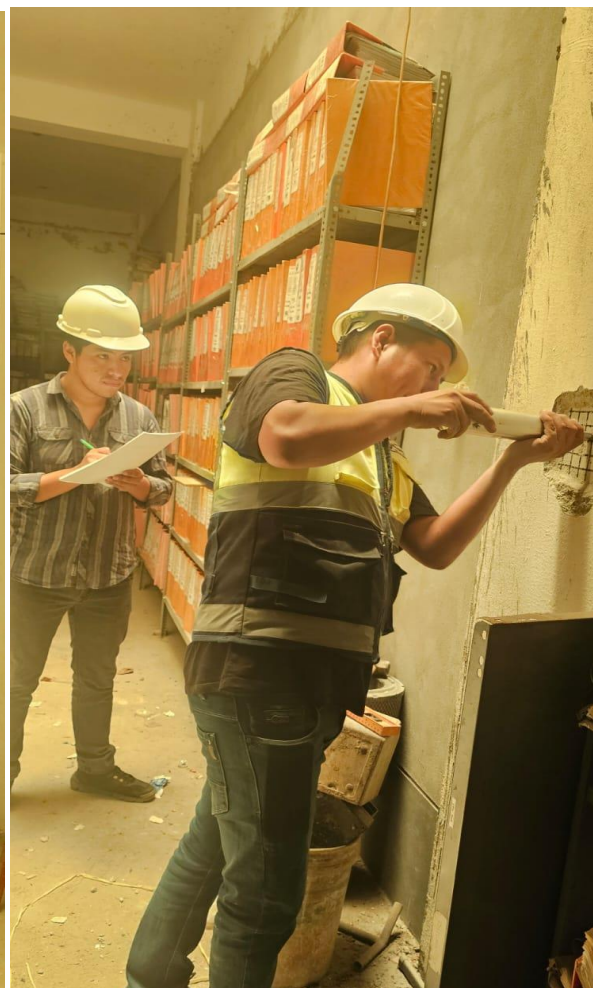
Figura 57 — Ejecución de la Prueba de Esclerometría para la Evaluación de la Resistencia del Concreto en Columnas y vigas
