UNIVERSIDAD NACIONAL MICAELA BASTIDAS DE APURÍMAC
FACULTAD DE INGENIERÍA

TESIS

Evaluación de la relación entre el factor estructural y la vulnerabilidad sísmica de la construcción de viviendas ubicadas en talud a orilla del río Mariño en la ciudad de Abancay - 2019

Abancay, Perú

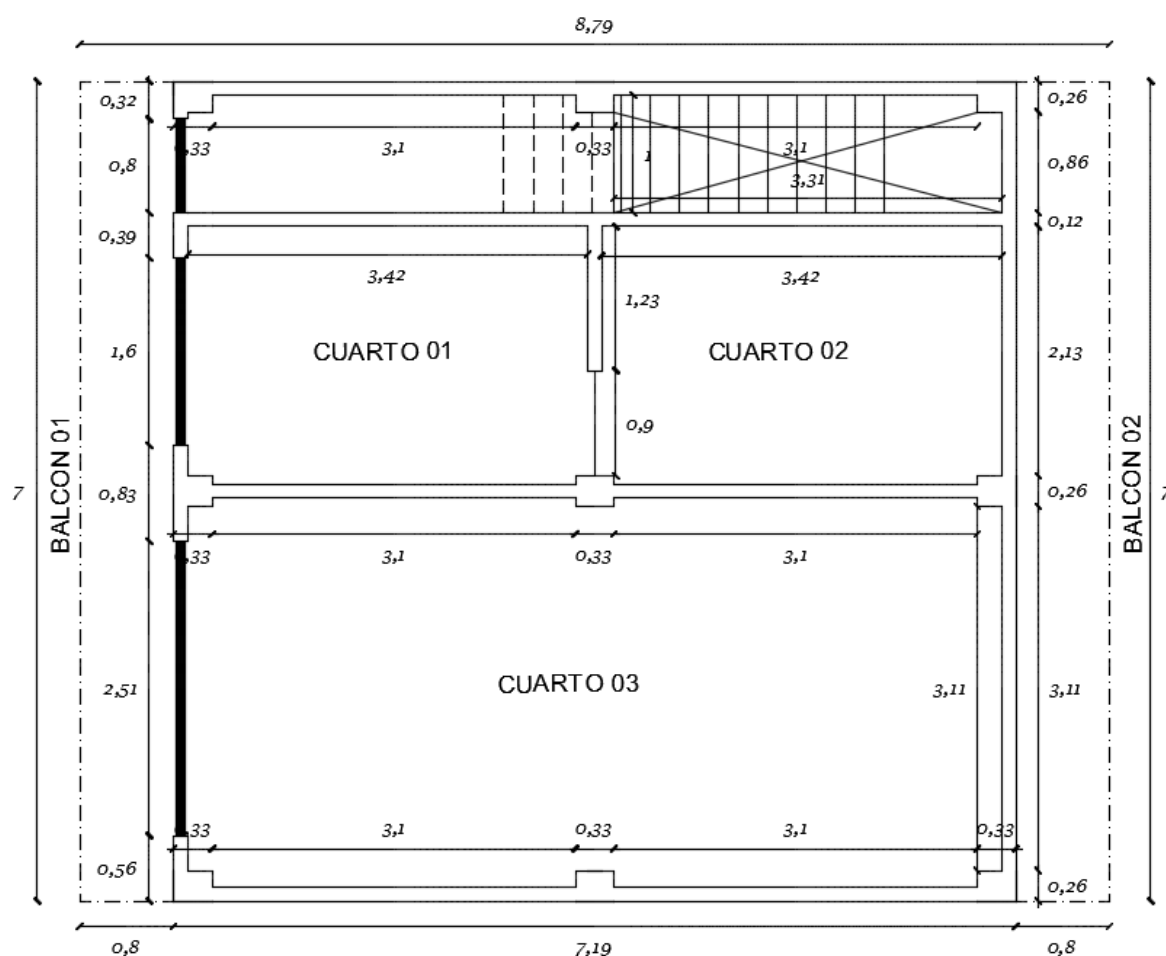
Figura 29 — Plano en planta de la vivienda en evaluación

Para el caso de la vivienda en evaluación se tiene que $L = 7.19$ m, y $a = 7.00$ m, sin protuberancia en la vivienda evaluada. De la relación de ambos resulta una cantidad igual a 0.97, lo que implica que este valor es mayor que 0.8 establecido por los parámetros de vulnerabilidad, para lo cual se tomara la calificación de A, el cual está más próximo a los datos en referencia.

$$\frac{a}{L} = \frac{7.00 \text{ m}}{7.19 \text{ m}} = 0.97$$

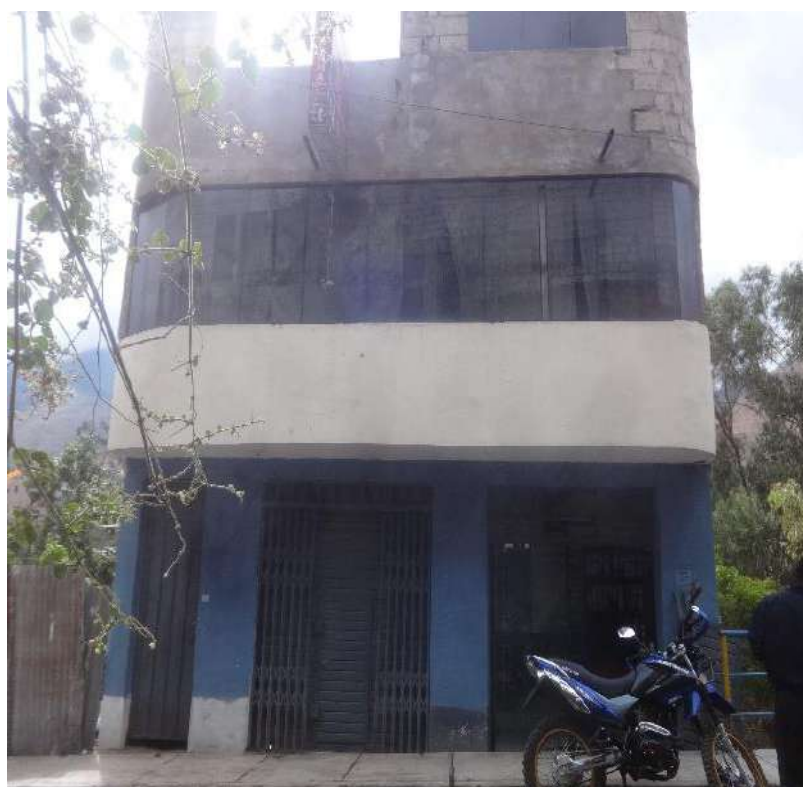
Figura 30 — Vista frontal de la vivienda en evaluación

$$\pm \frac{\Delta M}{M} = + \frac{61.53 \text{ ton} - 50.33 \text{ ton}}{50.33 \text{ ton}} = +0.22 = 22\%$$

Hallado los resultados podremos deducir que la calificación dada será de D,

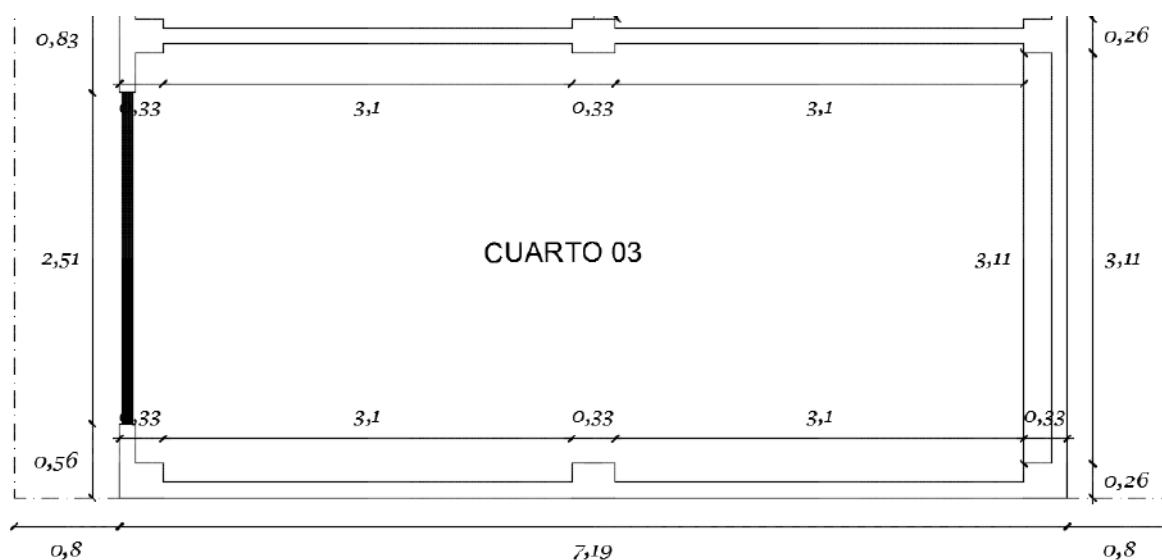
Figura 31 — Plano en planta de la sección de vivienda en evaluación

$$L = 3.10\text{ m } S = 0.12\text{ m}$$

$$\frac{L}{S} = \frac{3.10\text{ m}}{0.12\text{ m}} = 25.83$$

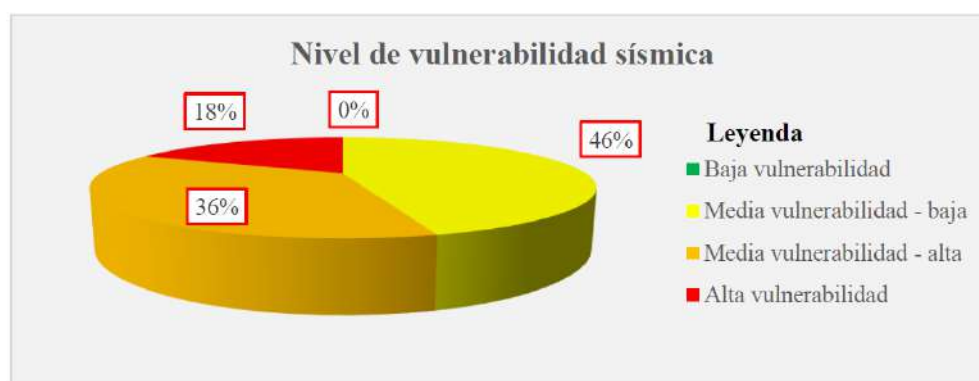
Figura 34 — Nivel de vulnerabilidad sísmica

| Nivel de vulnerabilidad sísmica | N° de viviendas | % | Porcentaje valido | Porcentaje acumulado |
|---|---|---|---|---|
| Alta vulnerabilidad | 8.00 | 18% | 18% | 100% |
