TESIS

Incidencia de los factores en el deterioro de la carpeta de rodadura de la vía, San Jerónimo –
Andahuaylas, provincia de Andahuaylas - Apurímac, 2023

Roger Alex Oscoco Mejía

En la vía San Jerónimo – Andahuaylas, ubicada en la provincia de Andahuaylas, se observan diversas fallas en la carpeta de rodadura, y de acuerdo a la evaluación del PCI, esta tiene un PCI de 48.23, es decir, califica como regular; por tanto, es necesario determinar la incidencia de los factores que ocasionan el deterioro en la carpeta de rodadura, siendo este el objetivo de la investigación. La investigación es de tipo aplicada, con enfoque cuantitativo, diseño no experimental, y alcance descriptivo-explicativo. La población y muestra estuvo conformada por los tramos que presentan deterioro. La técnica usada fue la observación, la recolección de datos se realizó de acuerdo a los formatos de PCI. Como resultado se identificó 9 tipos de fallas siendo la de mayor presencia, las grietas longitudinales y transversales con 27,2 %, y menor frecuencia, las de desprendimiento de agregados con 1,7%; así mismo, de acuerdo a las pruebas estadísticas de correlación del coeficiente Rho de Spearman y Pearson, para e

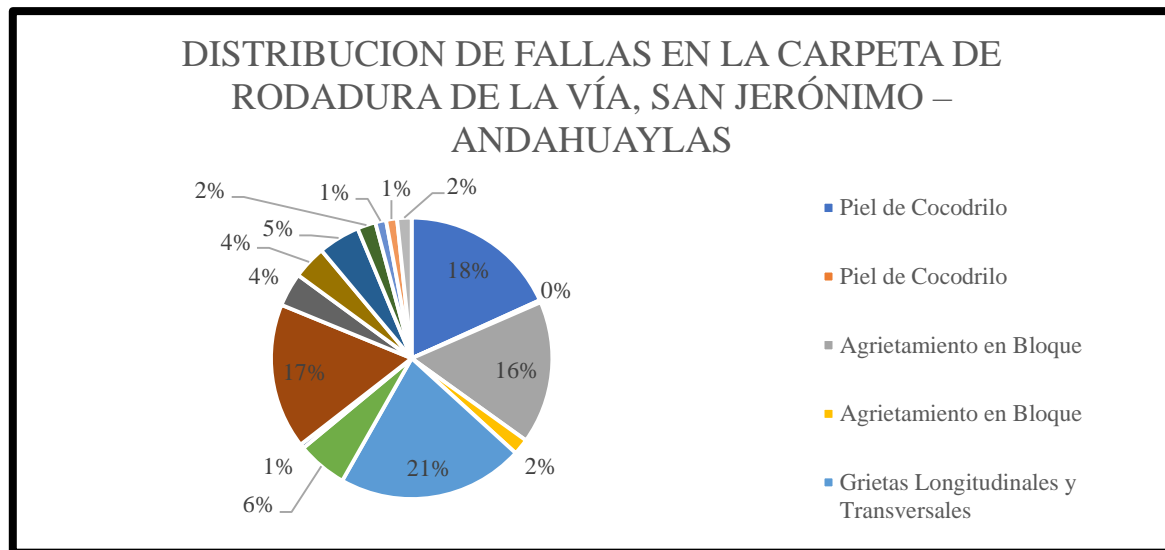
Figura 40 — Distribución de las Fallas en la Vía San Jerónimo Andahuaylas

Nota. En la figura 40, se muestra que la falla con mayor presencia en la zona de estudio son las grietas longitudinales y transversales, con un porcentaje de 27 %, mientras que, las que se presentan en menor porcentaje son las grietas parabólicas, con 0.5 %, seguido de los desprendimientos de agregado y ahuellamiento, ambos con un porcentaje de 1.7 %.

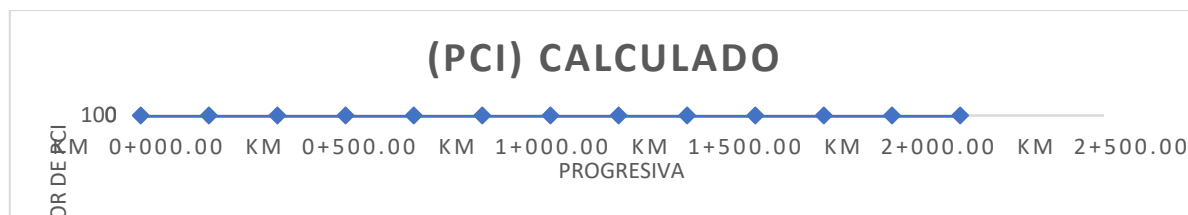
Figura 42 – Índice de Condición del Pavimento para diferentes progresivas

Nota. En la tabla 21, se observa la clasificación del pavimento, por cada tramo evaluado, de acuerdo al PCI calculado.

Nota. En la figura 42, podemos visualizar como varía el PCI, por cada tramo evaluado.

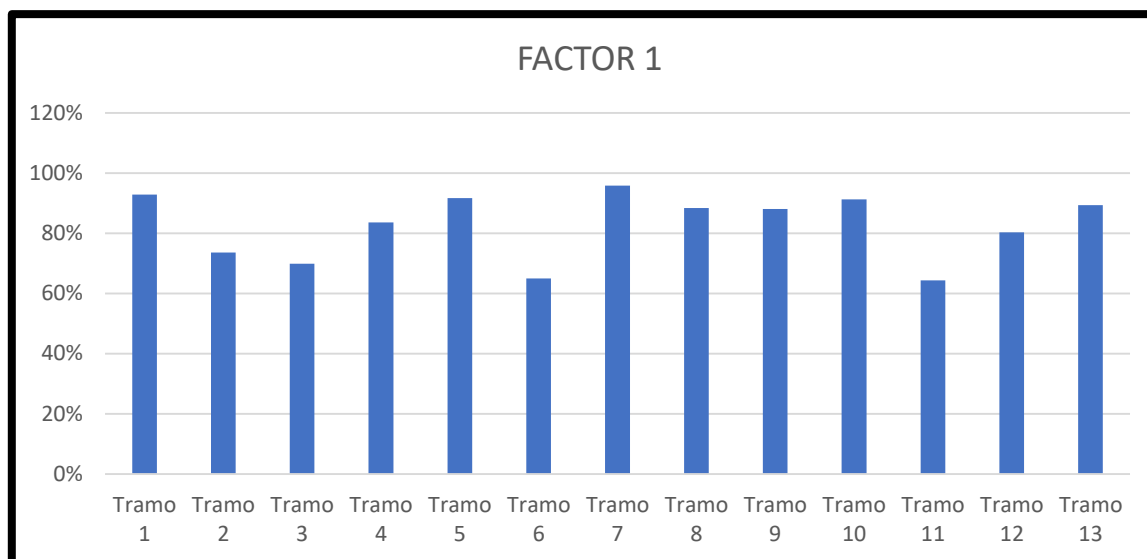
Figura 44 – Porcentajes de Factor 1

Nota. En la figura 44, podemos observar como en el tramo 1, tramo 7 y tramo 10, existe mayor presencia del factor de tráfico ESAL, por lo que podemos inferir que en esos tramos la principal causa del deterioro es la carga por el tráfico vehicular.

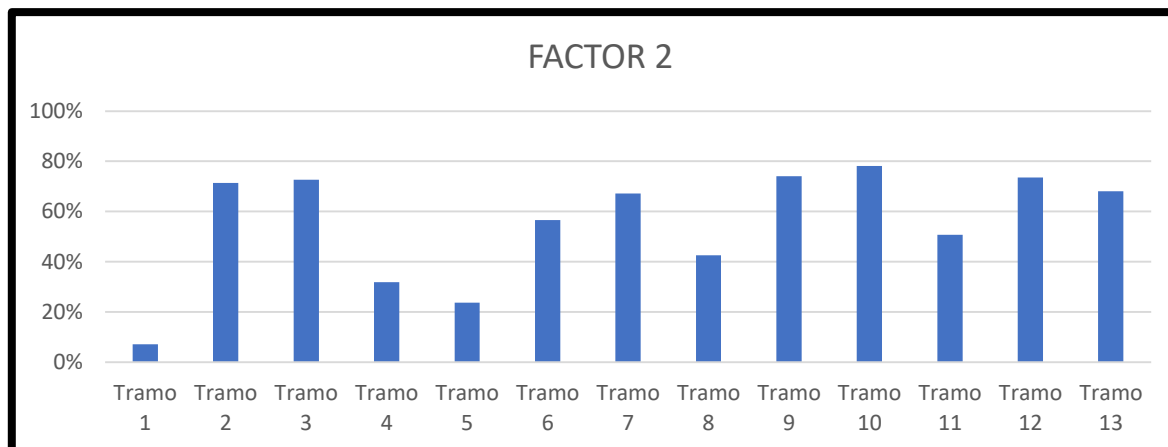
Figura 45 – Porcentajes de Factor 2

Nota. En la figura 45, podemos observar como en el tramo 10, tramo 3 y tramo 12, existe mayor presencia del factor de clima y precipitación, por lo que podemos inferir que en esos tramos la principal causa del deterioro es el clima y la precipitación.

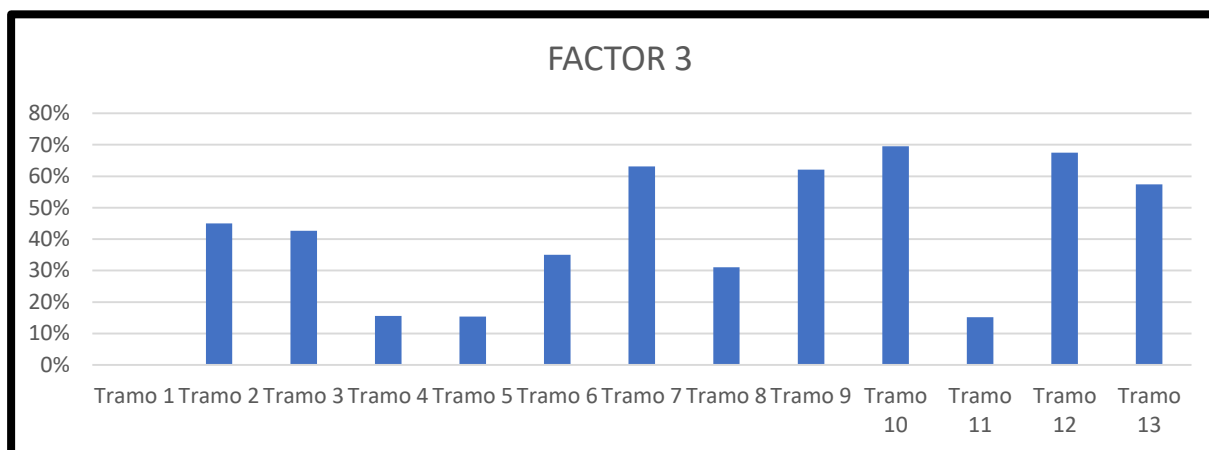
Figura 46 — Porcentajes del Factor 3

Nota. En la figura 46, podemos observar como en el tramo 10, y tramo 12, existe mayor presencia del factor de las características geotécnicas de la subrasante, por lo que podemos inferir que en esos tramos la principal causa del deterioro es este factor.

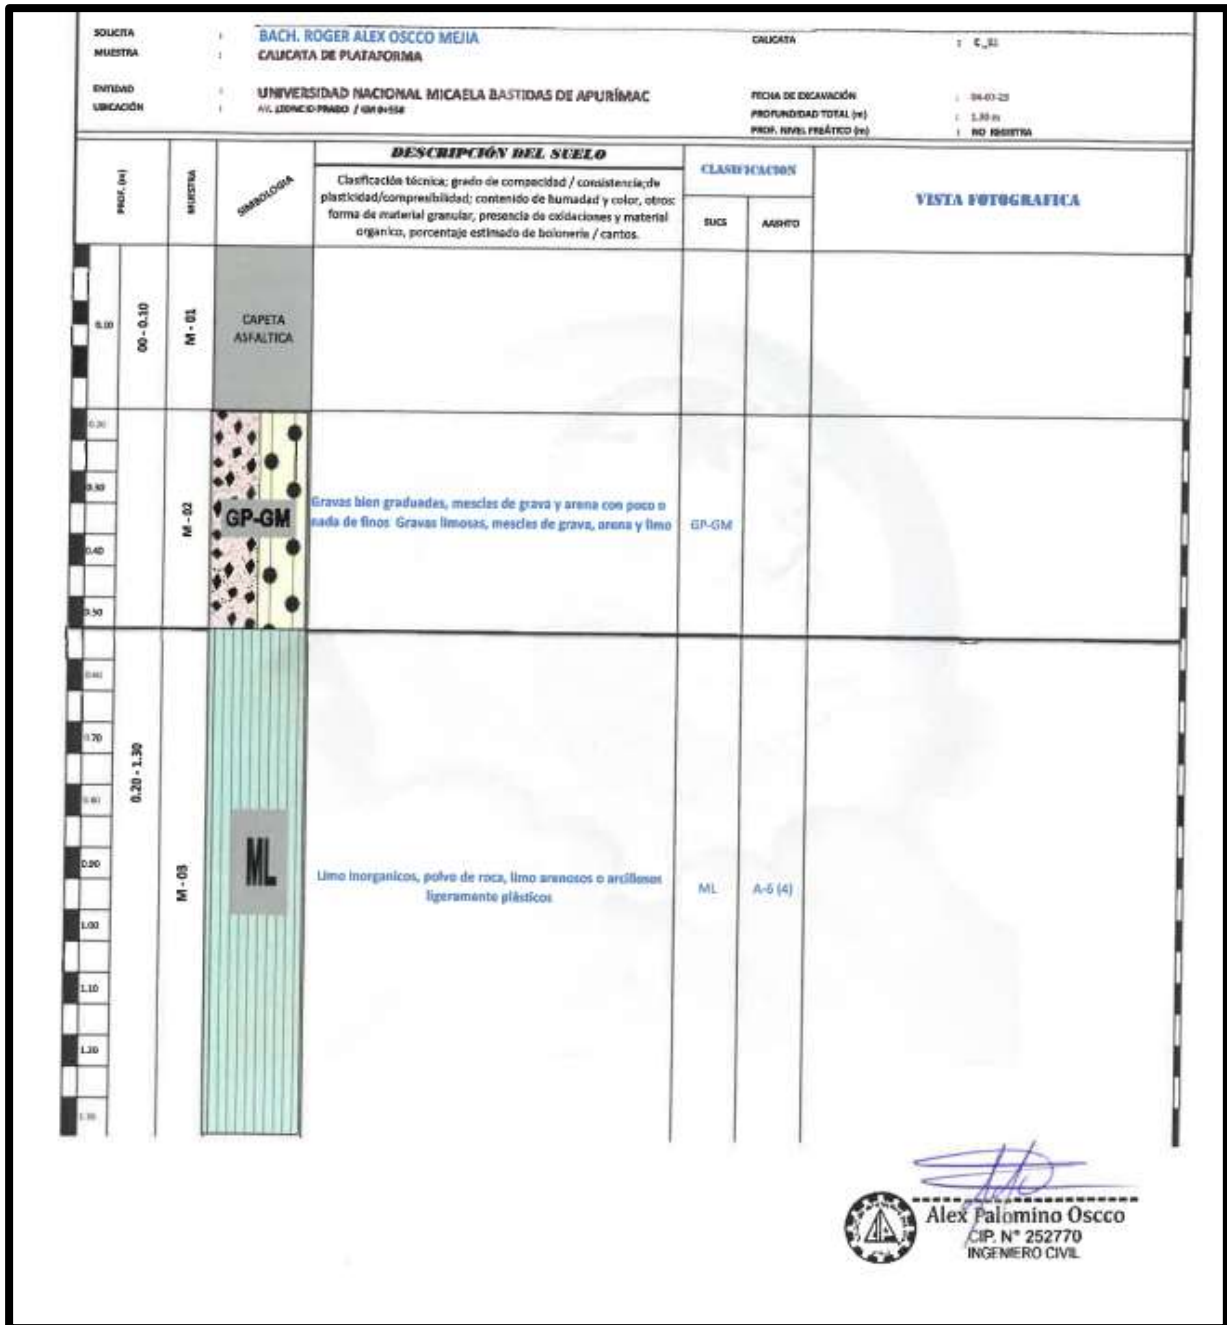
Figura 58 — Perfil Estratigráfico

En primer lugar, se realizó una calicata manualmente con pala, pico y barreta a un costado de la vía, con una profundidad de 1.30 metros; al momento de realizar la calicata se logró identificar el perfil estratigráfico del suelo a estudiar.

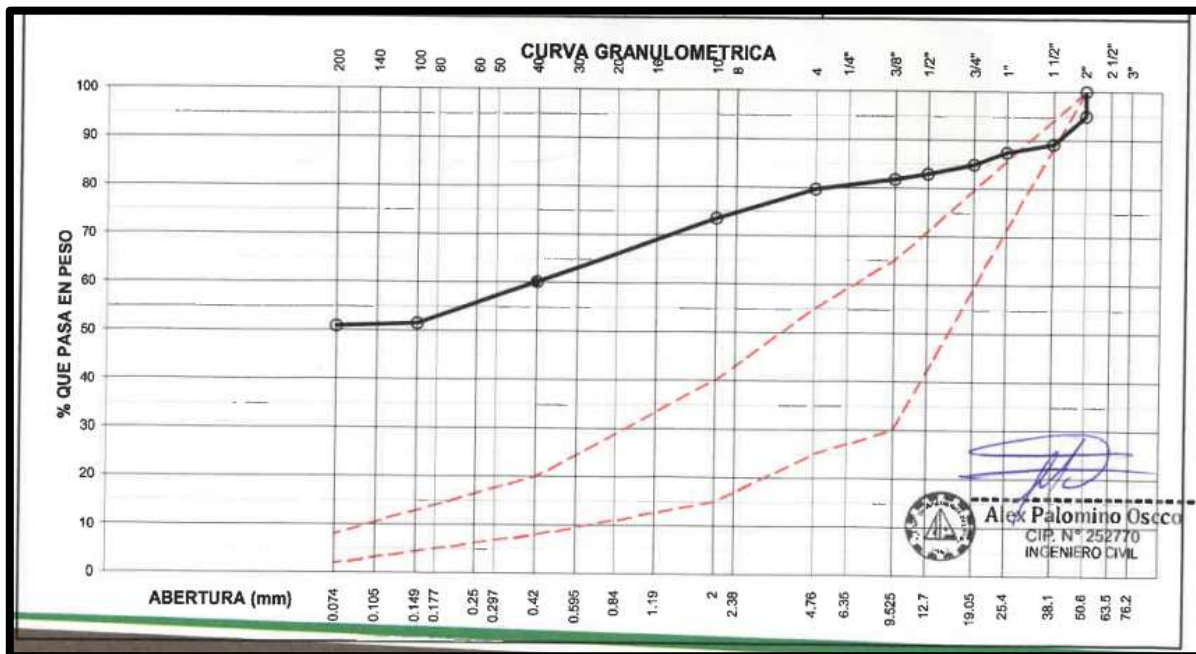
Figura 63 — Curva Granulométrica

De acuerdo al análisis granulométrico realizado en el laboratorio, el suelo es clasificado según AASHTO como un suelo A-6(4), un suelo arcilloso. Y de acuerdo a la clasificación SUCS, como ML; un suelo limo arcilloso de ligera plasticidad.
